## Utlåtande över ÖVERLÅTELSEBESIKTNING

HEBY 1:80

Storgatan 29, 744 32 Heby

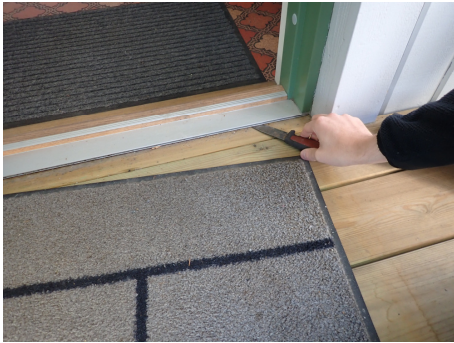
Mark:	-----
Grundmur/Hussockel:	Källare är en känd riskkonstruktion. Se även riskanalys punkt 3:1.
Fasad:	-----
Fönster/Dörrar:	<p>Fotplåt är ej monterad under entrédörren.</p>

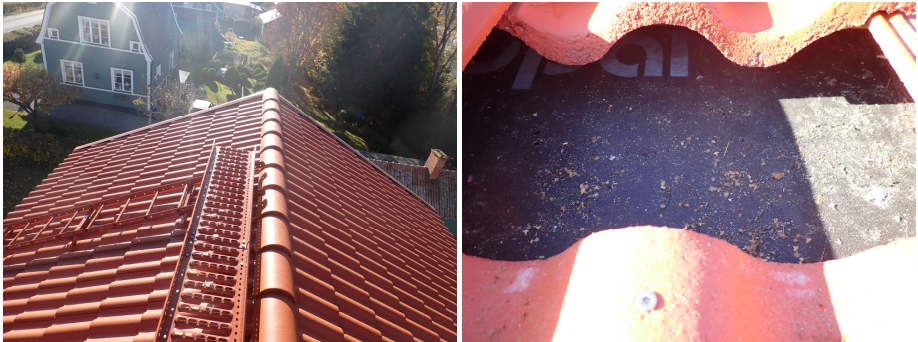
Yttertak:	<p>Taket är av säkerhetsskäl endast besiktigad begränsat från markstege vid takfot samt i anslutning till takstegen.</p>

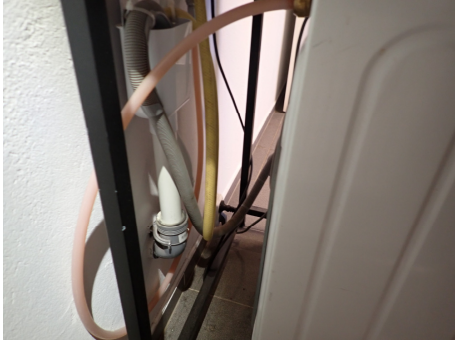
Trapp:	-----
Förråd under trapp:	-----
Tvättstuga:	<p>Golvbrunn saknas i tvättstugan.</p>

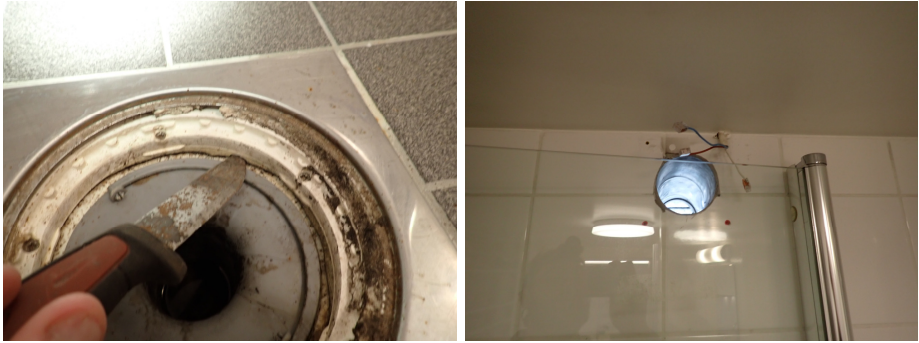
Hall:	-----
Sovrum 1:	-----
WC/dusch:	<p>Tätskikt bakom kakel och under klinker är ej besiktningsbart.</p> <p>Våtrumsfläkt är demonterad.</p> <p>Golvbrunnsmanschett sticker fram något under den skruvade klämringen i golvbrunnen.</p>

**3:2** Väggnära golvbrunn är en risk ur fuktsynpunkt då det kan försvåra tätningen runt golvbrunnen. Om brister i tätningen skulle uppstå/förekomma kan skador förekomma/uppstå i anslutning till de noterade bristerna.

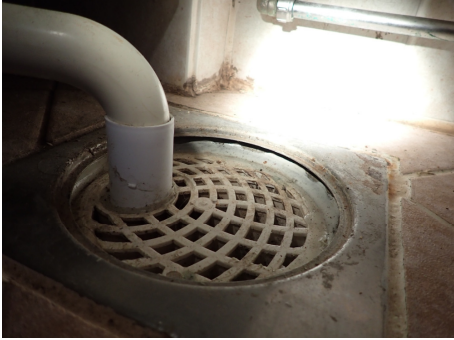
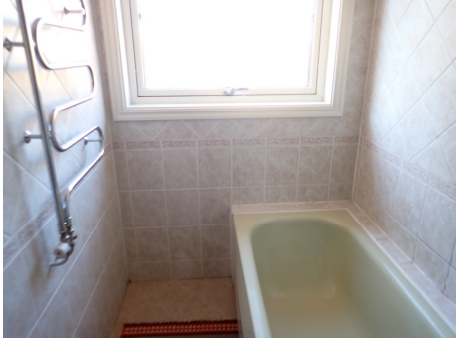
WC/badrum:	<p>Tätskikt bakom kakel och under klinker är ej besiktningsbart.</p> <p>Bedömningsmässigt äldre åldersmässigt avskrivet tät/ytskikt.</p> <p>Rörgenomföringar i golvtättskikt.</p> <p>Golvbrunnen är igensatt med silicon.</p> <p>Golvbrunnen är placerad nära väggen.</p> <p>Med anledning av ovan noterade brister/svaga punkter se även riskanalys punkt 3:2.</p>

Rörgenomföringar i golvtätskikt innebär en ökad risk för skador kan komma att uppstå då det är svårt att täta fullgott runt tappvatten och värmerör.

Då tätskiktet i våtrummet bedöms som åldersmässigt avskrivet samt att ett flertal brister noterades finns risk för att fuktskador kan komma att uppstå i anslutning till noterade brister.

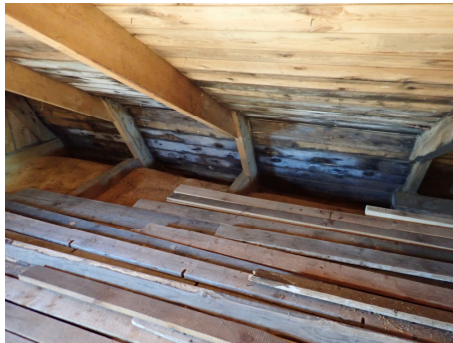
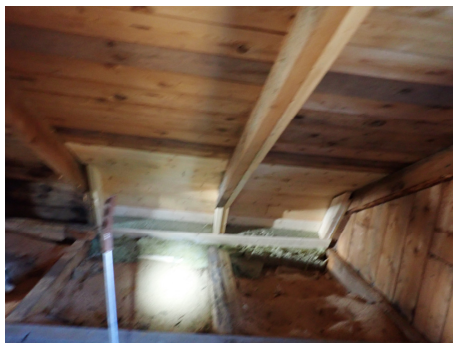
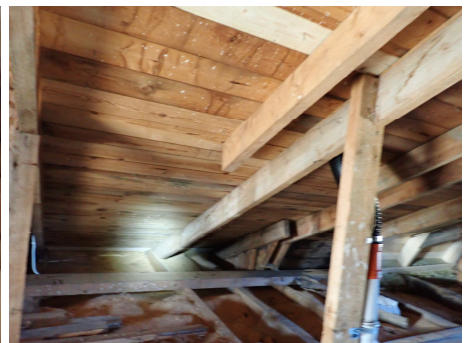
Svårtingar/påväxt noteras på råspont längst ut mot takfot/snedtaken.

Bitvis är bjälklaget svagt/dåligt isolerat.

Inklädda snedtak är en känd riskkonstruktion. Se även riskanalys punkt 3:3.

**3:3** Inklädda snedtak är en riskkonstruktion, om ventilationen mellan innertaket och yttertaket är felaktig och/eller bristfällig finns risk för att den varma luften som stiger upp ifrån inomhusmiljön inte kan ventileras bort, luften kondenserar då och kan ge upphov till fukt, mögel och/eller rötrelaterade skador i snedtaken eller på vindarna kring.
