## Utlåtande över ÖVERLÅTELSEBESIKTNING

BRO 4:1

Karmvägen 7, 740 44 Tärnsjö

ÖVERLÅTELSEBESIKTNING SC0521-09

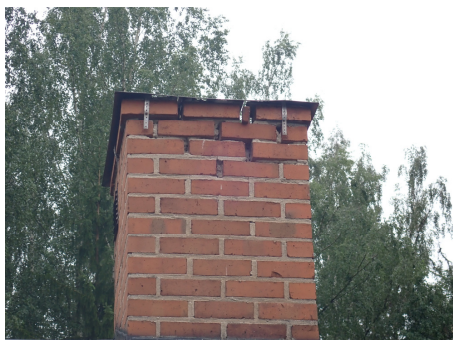
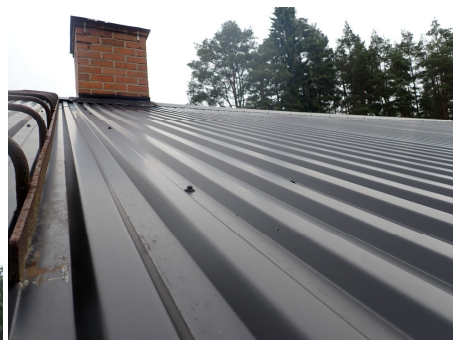
Äldre takplåt kring skorsten med rostangrepp.  
Murstock för skorsten har släpp/skador.

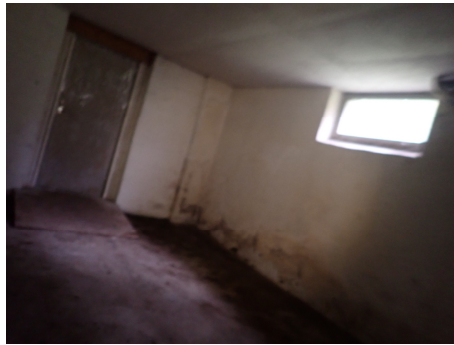
Putssläpp/utslag noteras generellt på källarens grundmurar och betonggolv. Se även riskanalys punkt 3:1.

- 3:1** Risk föreligger för att trädetaljer samt övrigt organiskt material som ansluter eller ansluts mot golv och väggar (trösklar, limmer, textil, papperstapeter och dylikt) i nederplanet ha/få fukt, mögel och rötrelaterade skador med anledning av normalt förekommande fuktvandring genom grundmurar och golv samt om brister förekommer i dagvattenledningar, dränering och tätskikt.
- 3:2** Betongbjälklag för altan mot baksidan ansluter mot/över nivå för träpanel/trästomme, risk finns för fukt, mögel och/eller rötrelaterade skador i panel/bakomliggande konstruktioner pga ytvatten från balkong/försämrad ventilation av området.
- 3:3** Igensatt takfotsventilation/dålig ventilation på vindar kan leda till att fuktig luft som stiger upp ifrån boendemiljön ej ventileras bort, luften stannar då på vinden och kan då via kondens orsaka fukt, mögel och/eller rötrelaterade skador.

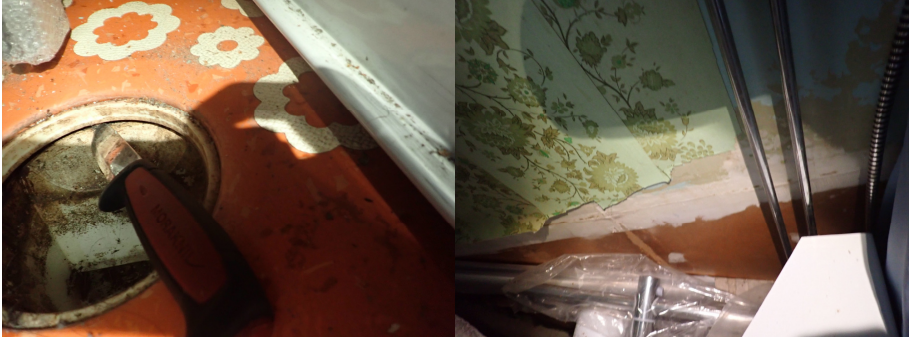
Entré/Hall:	-----
WC/dusch:	<p>Äldre kraftigt åldersmässigt avskrivet tätskikt.            Kraftiga släpp i tätskikt/tätskikt saknas helt på vägg i duschdelen.            Plastmatta kring golvbrunn sitter löst.            Självdragsventilation i våtrum.            Rör genomföringar i golvtätskikt.            Med anledning av ovan noterade brister/svaga punkter samt ålder är våtrummet i stort behov av renovering.</p>

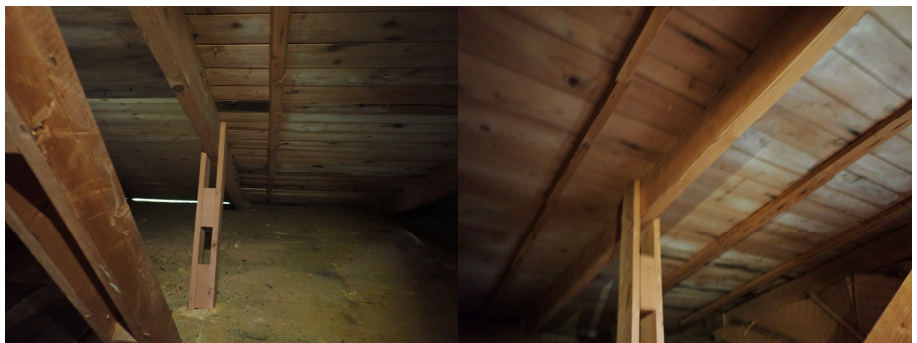
Takfotsventilationen är bitvis tilltäppt av isolering/utvändig träpanel. Se även riskanalys punkt 3:3.

Missfärgningar/utslag noteras på partier av råsponten, torra vid besiktningen och bedöms som äldre (innan takomläggningen).
