## Utlåtande över ÖVERLÅTELSEBESIKTNING

SOLBERG 1:2  
Solberg 124, 740 47 Harbo

## ÖVERLÅTELSEBESIKTNING FÖR SÄLJARE

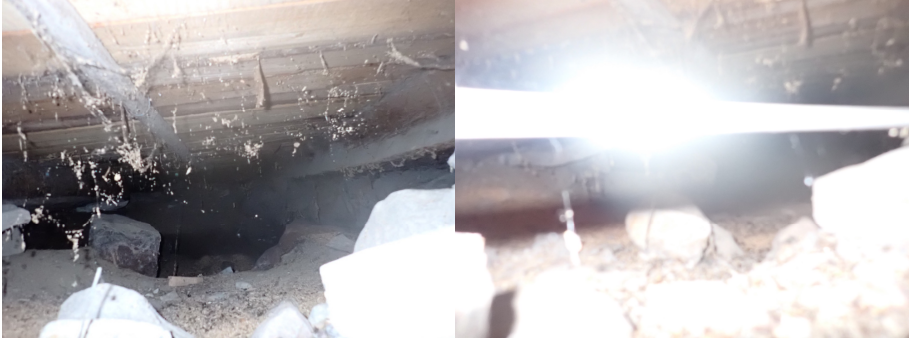
<b>Mark:</b>	-----
<b>Grundmur/Hussockel:</b>	<p>Torpargrund är en känd riskkonstruktion. Grunden är endast lokalt besiktigad via 2st ventiler på gavlar. Stuprör leds ej bort via dagvattensystem.</p> <p>Om besiktning av torpargrunden ska kunna utföras måste en inspektionslucka till utrymmet tas upp. Då torpargrund är en känd riskkonstruktion bör rekommendationen om en inspektionslucka efterlevas.</p>

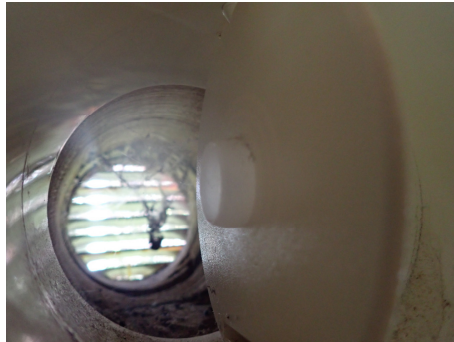
Kök/matplats:

Kanalrör saknas i vägg för tilluftsventil i fasad.

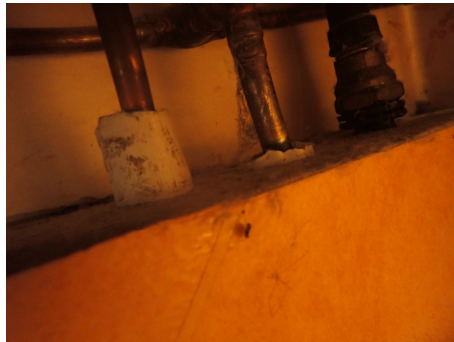
Tvättstuga/WC:

Klack för vattensystem placerat under tvätt bänk saknar ovanliggande tätskikt.

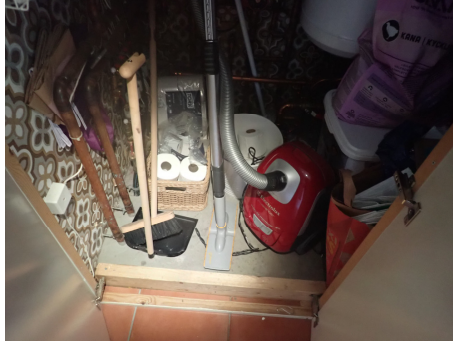
Vattenrum/förråd under trappa:

Tätskikt saknas på golv vid vatten/värmesystem (golvbrunn finns).  
Se även riskanalys punkt 3:2.

**3:2** Avsaknad av tätskikt i förrådsdel med invändigt vatten/värmesystem ger en risk för fukt, mögel och/eller rötelaterade skador vid läckage.

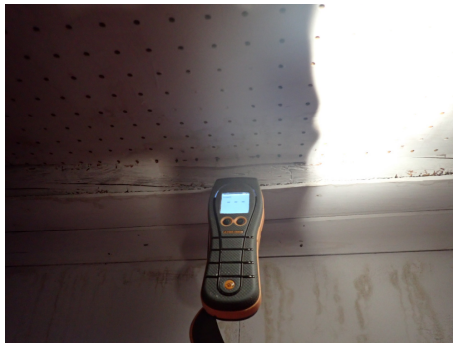
Klädkammare:

Fuktrosor noterades vid förvärv i klädsåp från sovrum 1, ej sedan dess förändrade.

Fuktrosor i innertak, torra vid besiktningen, bedöms som äldre, se även säljarens upplysningar.

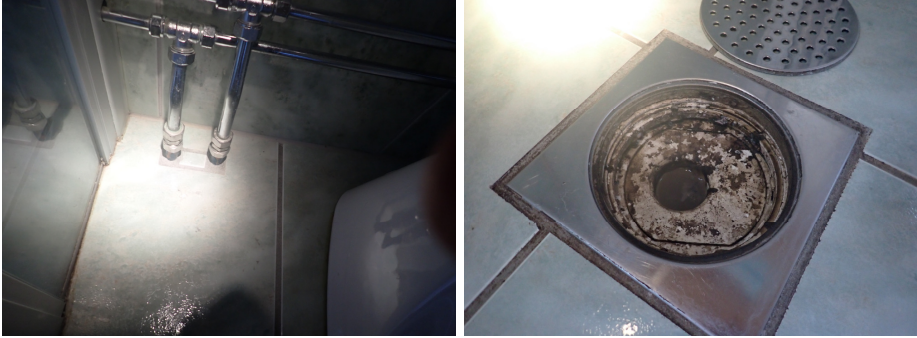
WC/dusch/badrum/bastu:	<p>Tätskikt bakom kakel och under klinker är ej besiktningsbart.</p> <p>Tätskikt bedöms vara ca 20-25 år gammalt.</p> <p>Rör genomföringar i golvtätskikt.</p> <p>Dörr och fönsterdelar placerade nära badkar.</p> <p>Bakfall/dåligt fall på golv i duschdelen (avgränsat med list).</p> <p>Med anledning av ovan noterade brister/svaga punkter se även riskanalys punkt 3:3.</p>

**3:3** Äldre tät/ytskikt har nedsatt funktion vilket innebär att ytskiktet/tätskiktet inte längre kan garanteras vara vattentätt och risk finns för att vatten tränger igenom ytskiktet/tätskiktet.

Då det är svårt att få ett tillräckligt fuktskydd mot fönster och dörrkarmar i våtrum ökar risken för skador i anslutning till fönster och dörrar som är placerade i våtzone 1.

Rör genomföringar i golvtätskikt innebär en ökad risk för att fukt, mögel och eller rötelaterade skador kan komma att uppstå då det är svårt att täta fullgott runt tappvatten och värmerör.

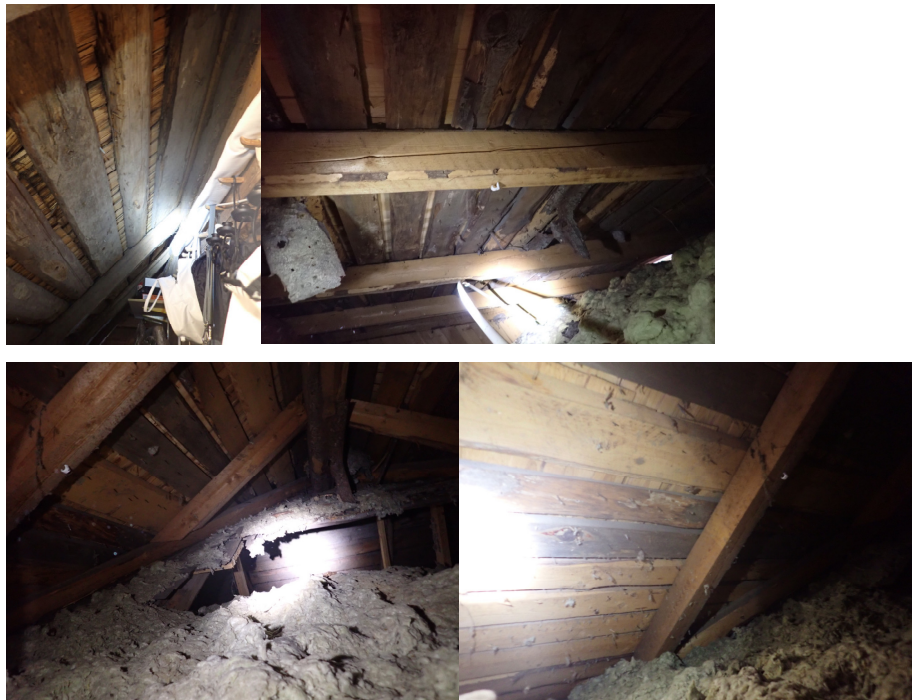
## Vind

Nockvind är besiktigad från lucka i tak vid trapp och ca 2 meter runt om.

Sidovind är besiktigad från dörr från allrum uppe.

Inklädda snedtak är en känd riskkonstruktion. Se även riskanalys punkt 3:4.

**3:4** Inklädda snedtak är en riskkonstruktion, om ventilationen mellan innertaket och yttertaket är felaktig och/eller bristfällig finns risk för att den varma luften som stiger upp ifrån inomhusmiljön inte kan ventileras bort, luften kondenserar då och kan ge upphov till fukt, mögel och/eller rötelaterade skador i snedtaket eller på vindarna kring.
