## Utlåtande över ÖVERLÅTELSEBESIKTNING

Tallen 4  
Åkervägen 3, 744 31 Heby

## ÖVERLÅTELSEBESIKTNING FÖR SÄLJARE

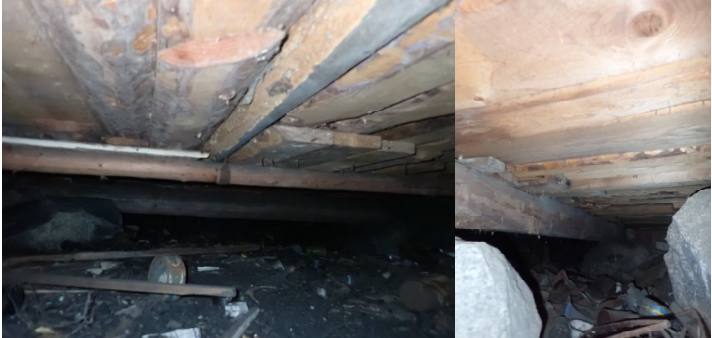
Mark:	-----
Grundmur/Hussockel:	<p>Torpargrunden saknas lucka för besiktning, grunden är endast lokalt kontrollerad via ventiler i grundmurar. Om besiktning av torpargrunden ska kunna utföras måste en inspektionslucka till utrymmet tas upp. Då torpargrund är en känd riskkonstruktion bör rekommendationen om en inspektionslucka efterlevas.</p>

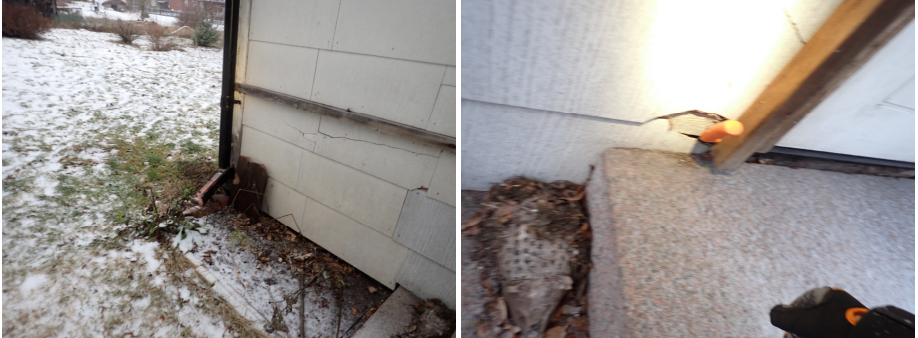
<p>Stuprör leds ej bort från husets grundläggning, stuprör saknas mot baksidan. Se även riskanalys punkt 3:1.</p>
Fasad:	<p>Otäta delar och skadade eternitskivor noteras på husets fasader. Se även riskanalys punkt 3:2.</p>

- 3:1** Dagvatten som inte leds bort från husgrunden ökar fuktbelastningen på grundkonstruktioner vilket kan leda till fukt, mögel och eller rötelaterade skador i närliggande konstruktioner.

- 3:2** Otäta delar/glipor i fasader och runt fönster/dörrar kan leda till att dagvatten tar sig in i bakomliggande konstruktioner och kan då orsaka fukt, mögel och/eller rötelaterade skador.

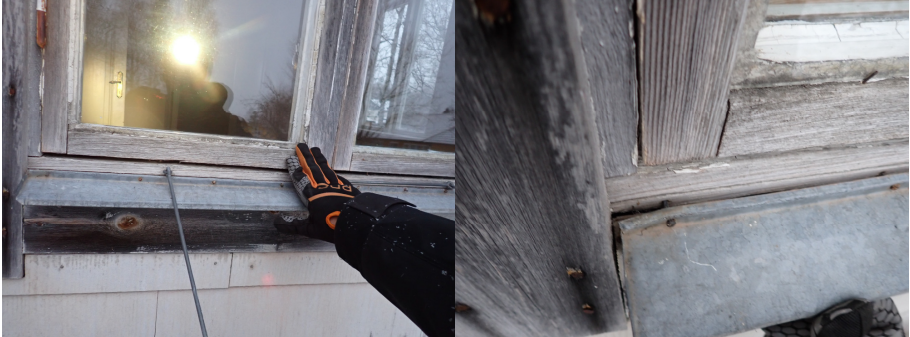
Fönster/Dörrar:	<p>Kraftiga färg/kittsläpp och bitvis rötskador på och kring fönster. Fönsterbleck sitter bitvis helt lösa/otätt. Med anledning av ovan noterade brister/svaga punkter se även riskanalys punkt 3:2.</p>

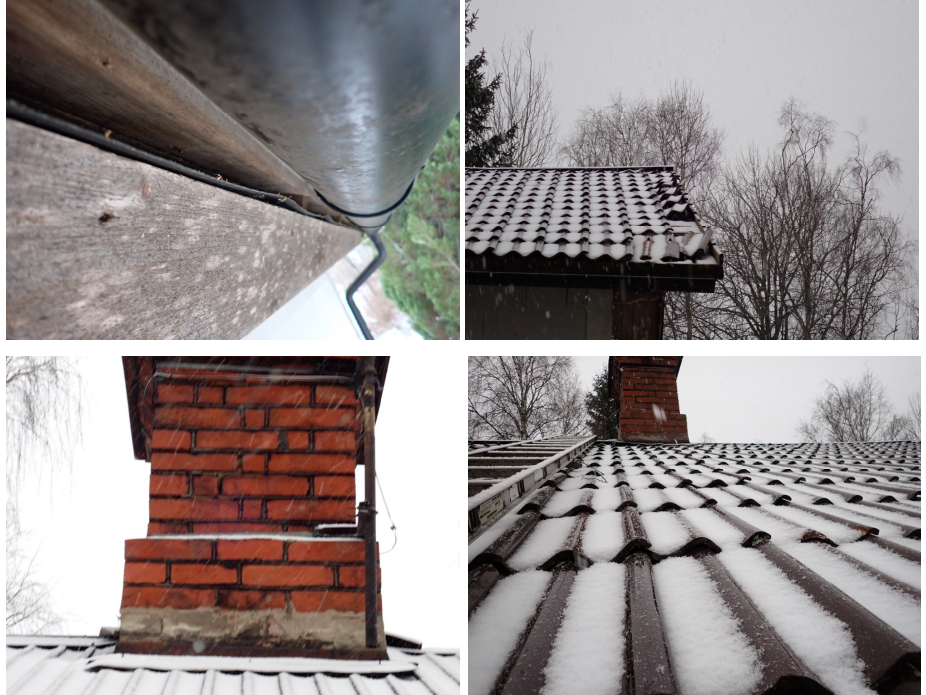
Taket är av säkerhetsskäl endast besiktigad begränsat från markstege vid takfot.

Takbeläggning mot baksidan har bitvis ramlat ner (mot vindskiva TH).

Kraftigt torr underliggande takpapp mot baksidan.

Snedvriden och skadade tegelpannor mot baksidan.

Äldre kraftigt rostskadad takplåt kring skorstenen.

Med anledning av ovanstående noterade brister/svaga punkter är yttertaket i stort behov av omläggning. Beakta att underliggande fukt, mögel och/eller rötskador kan förekomma i anslutningen till takkonstruktioner.

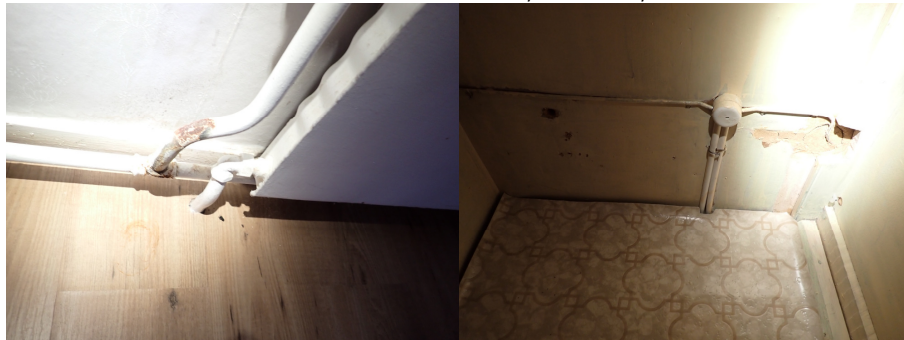
Kraftigt föråldrad el och VVS installationer med rostangrepp förekommer i huset. Kontakt med fackman rekommenderas för översyn och utbyte.

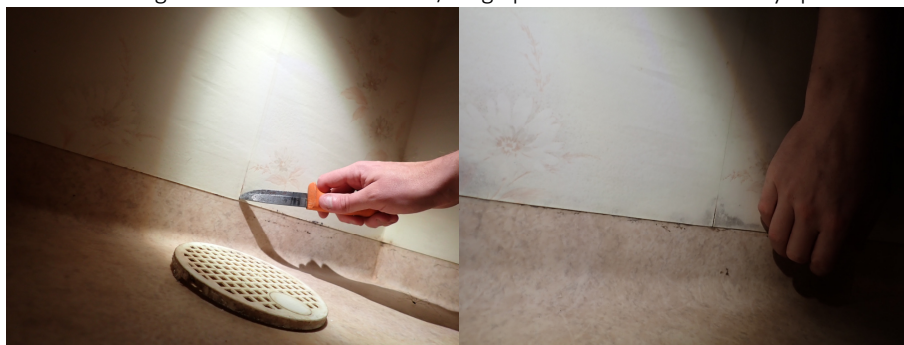
Äldre åldersmässigt avskrivet tätskikt.  
Rör genomföringar i golvtätskikt.  
Mindre glipor noteras i tätskiktets skarvar.  
Med anledning av ovan noterade brister/svaga punkter se även riskanalys punkt 3:3.

- 3:3** Äldre tät/ytskikt har nedsatt funktion vilket innebär att ytskiktet/tätskiktet inte längre kan garanteras vara vattentätt och risk finns för att vatten tränger igenom ytskiktet/tätskiktet.

- Rörgenomföringar i våtzon 1 innebär en ökad risk då det är svårt att täta fullgott runt tappvatten och värmerör.
- Avsaknad av tätskikt och golvbrunn vid el-patron kan vid läckage på systemet ge upphov till fuktskador.

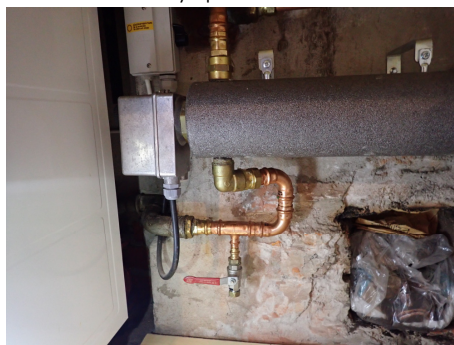
Tät botten saknas i diskbänksskåpet.  
El-patron för värmesystem är placerad i kök utan kringliggande fuktskydd.  
Se även riskanalys punkt 3:3.

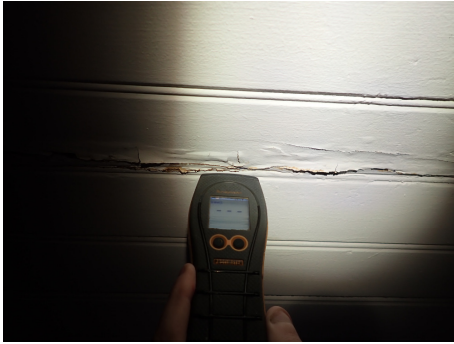
Trapp/hall:	-----
Sovrum 2:	-----
Sidovind 1:	-----
Sovrum 3:	<p>Fuktskador i innertak, torra vid besiktningen.</p>

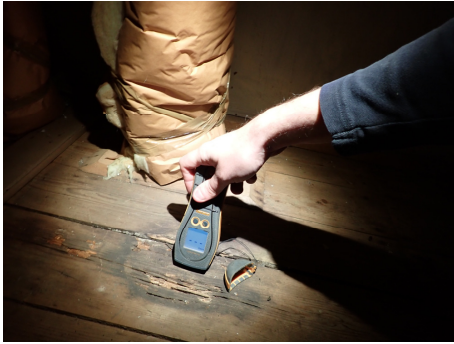
Sidovind 2:	<p>Fuktskador på golv, torra vid besiktningen.</p>
