Uppdragsnummer 22010235
2025-208

ÖVERLÅTELSEBESIKTNING

RÖDJE 1:65

Rödjebro 214, 744 92 Huddungeby

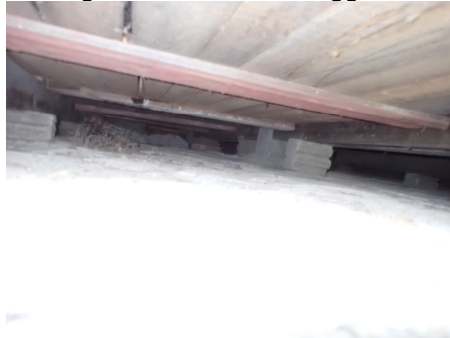
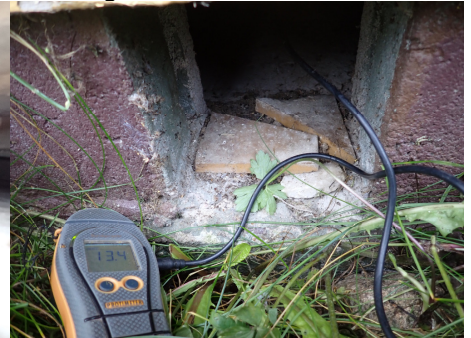
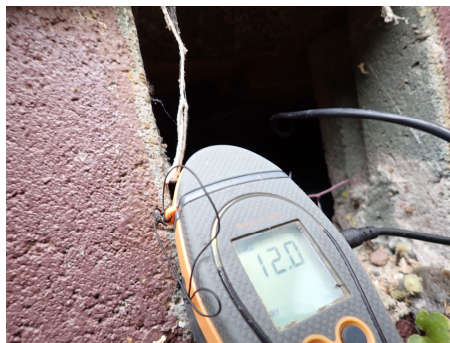
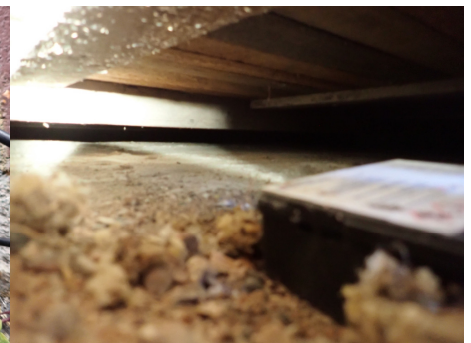
Krypgrund/plintgrund är endast lokalt besiktigade in via ventiler.

Krypgrund/inklädd plintgrund är en känd riskkonstruktion.

Trossbotten ansluter lågt/nära marken, marken i grunden är av vad som syns av betong på originalhuset.

Vid fuktkvotsmätning på syll och golvreglar som ansluter mot betongplatta noterades ett värde av 12-14% FK fuktkvot (FK) indikerar i procent hur mycket vatten finns i materialet i relation till vikten av båda. Fuktkvoten visar förhållandet mellan fuktinnehåll i kg och mängden torrt material i kg. Kritiskt värde gällande fuktkvoten ligger vid 17 % för i gran och furuvirke.

Krypgrunder betraktas idag som kända riskkonstruktioner och är en känslig konstruktion ur fuktsynpunkt sett bland annat beroende på årstidsvariationer i temperatur och fuktbelastning från mark. Under de perioder då lufttemperaturen utomhus är högre än i kryputrymmet, kommer varm fuktig luft in i ett kallare utrymme och höjer den relativa luftfuktigheten i krypgrundsutrymmet. Risk för skador föreligger och skador kan uppstå såsom fukt, mögel och rötelaterade skador som möjlig följd. Eventuellt inbyggt/nyttjande av tryckimpregnerat virke i konstruktionen kan leda till kraftig avvikande lukt.

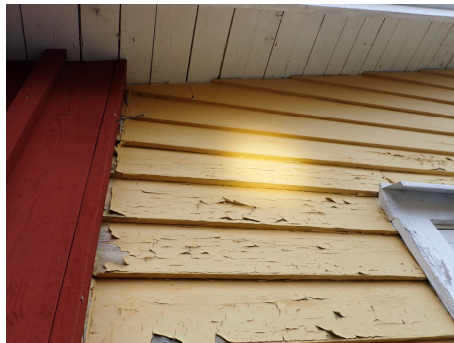
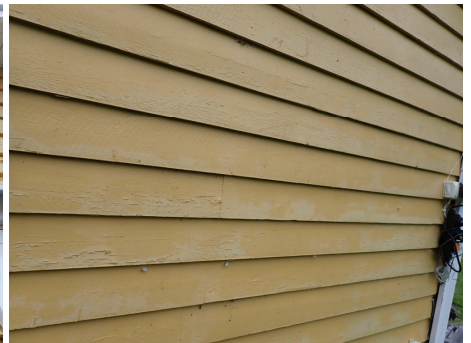
Kraftiga färgsläpp i söderläge på originalhuset, lättare färgsläpp mot baksidan.

Kraftiga färgsläpp på vindskivor.

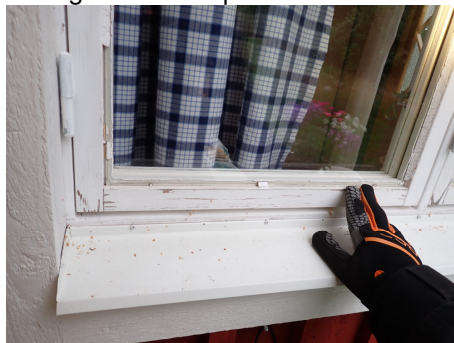
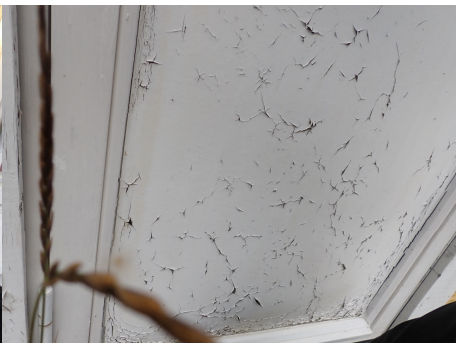
Lättare färgsläpp på fönster.

Kittsläpp på fönster mot hall.

Kraftig svällskada på dörrblad för altandörr.

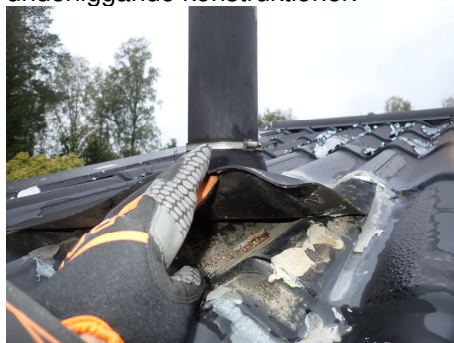
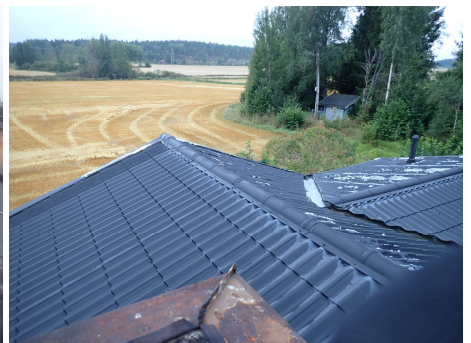
Färgsläpp noteras på takplåten, främst i söderläge.

Läckage noteras på hängrännor.

Tätningssduk kring takgenomföring från FD förbrännings WC är otät/lös.

Dåligt tätade/äldre takgenomföringar kan leda till att dagvatten tränger in på vinden vilket i sin tur kan leda till fukt, mögel och/eller rötelaterade skador på underliggande konstruktioner.

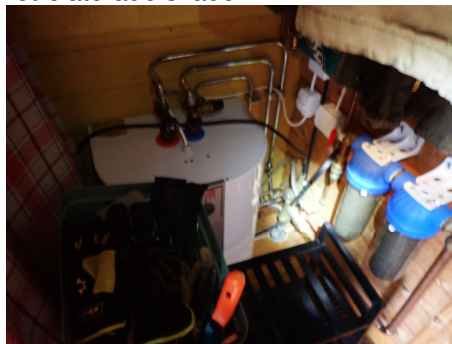
Varmvattenberedare och vattensystem är placerat i hall utan kringliggande tätskikt.

Varmvattenberedare och inkommande vatten är placerat i ett utrymme utan tätskikt/fuktskydd och kan vid läckage orsaka fukt, mögel och/eller rötelaterade skador.

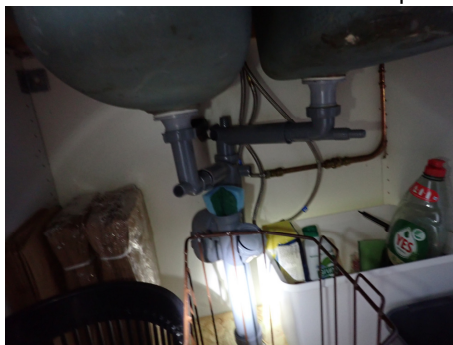
Tät botten saknas i diskbänkskåpet.

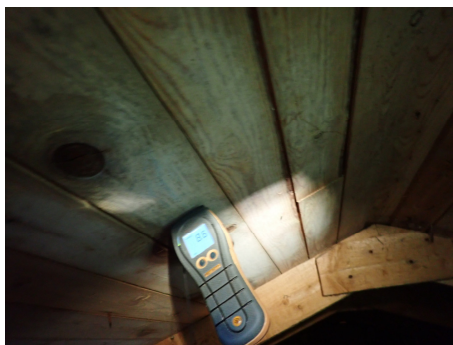
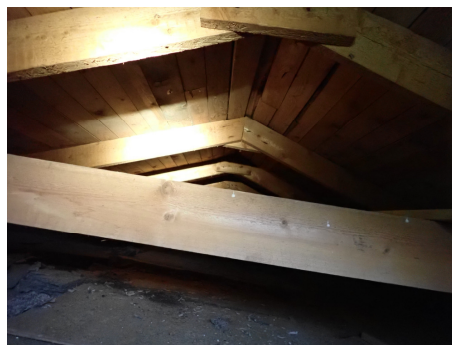
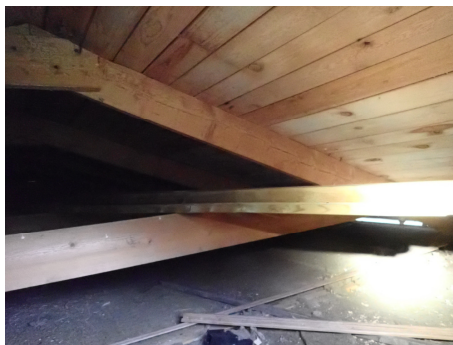
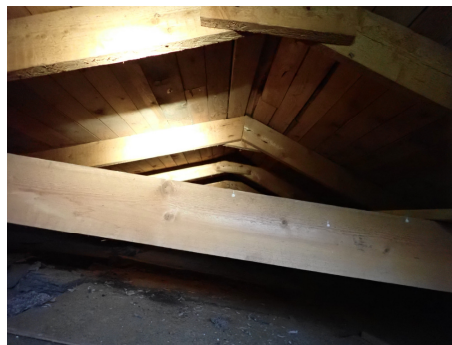
Nockvind är besiktigad från lucka på gavel ovan kök och ca 3 meter in.

En del missfärgningar noteras på råsponten.

Vid fuktkvotsmätning på takpanel och takstolar noterades ett värde av 12-14% FK Fuktkvot (FK) indikerar i procent hur mycket vatten finns i materialet i relation till vikten av båda. Fuktkvoten visar förhållandet mellan fukttinhåll i kg och mängden torrt material i kg.
