Uppdragsnummer 22010235  
2025-017

## ÖVERLÅTELSEBESIKTNING

Harbo-By 1:23  
By 225, 740 47 Harbo

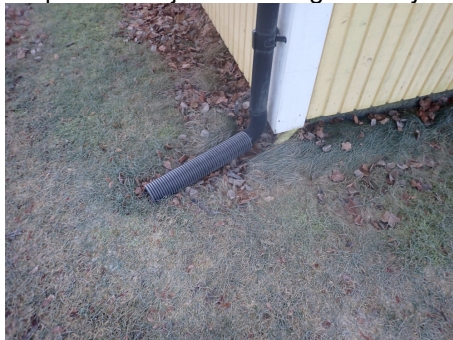
**Mark:**

Stuprör leds ej bort via dagvattensystem. Se även riskanalys punkt 3:1.

Dagvatten som inte leds bort från husgrunden ökar fuktbelastningen på grundkonstruktioner vilket kan leda till fukt, mögel och eller rötrelaterade skador i närliggande konstruktioner.

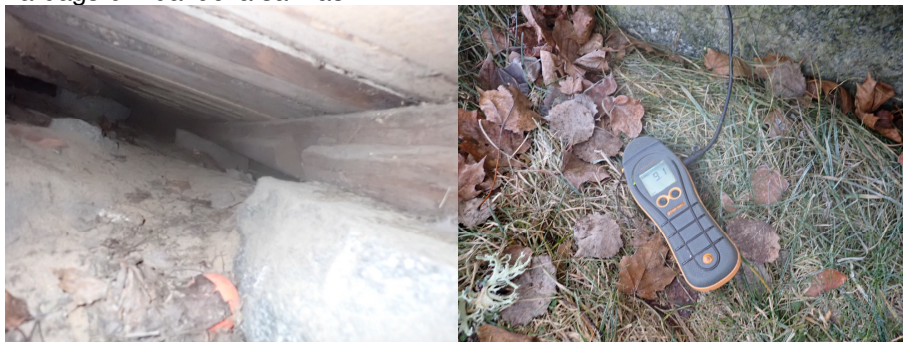
**Grundmur/Hussockel:**

Torpargrund är en känd riskkonstruktion. Se även riskanalys punkt 3:1.

Torpargrunden är endast lokalt besiktigad via ventil i grundmur under vardagsrum då lucka saknas.

- 3:1** Torpargrunder betraktas idag som kända riskkonstruktioner och är en känslig konstruktion ur fuktsynpunkt sett bland annat beroende på årstidsvariationer i temperatur och fuktbelastning från mark. Under de perioder då lufttemperaturen utomhus är högre än i grundutrymmet, kommer varm fuktig luft in i ett kallare utrymme och höjer den relativa luftfuktigheten i utrymmet. Torpargrunderna är även mer utsatta vid syllar då syllpapp oftast saknas samt att dagvatten kan leta sig in på syllarna via grundmuren. Risk för skador föreligger och skador kan uppstå såsom fukt, mögel och rötrelaterade skador som möjlig följd.

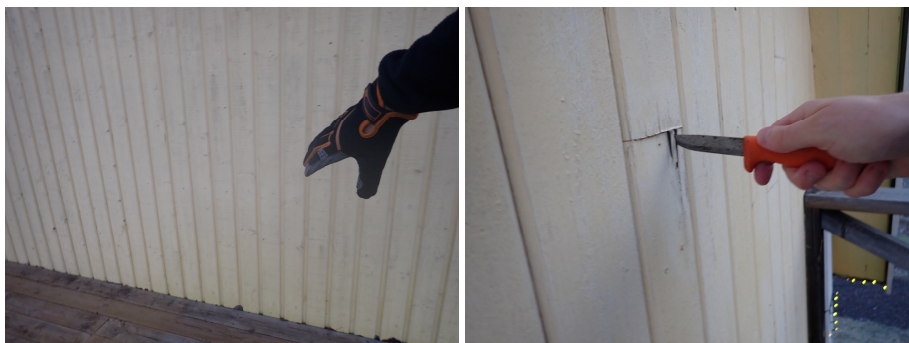
**Fasad:**

Fasadpaneler är urblekta i färgen, främst i söderläge, lokala rötskador noteras.

Altantrall ansluter på del nära/mot fasadpanel.

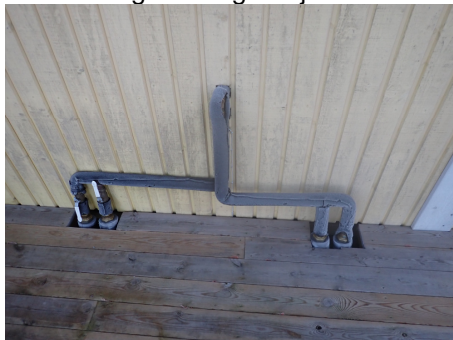
**Övrigt:**

Skydd saknas kring markvärmerören, brister noteras i isoleringen. Staket kring balkong är ej korrekt fallskyddat/krypsäkrat.

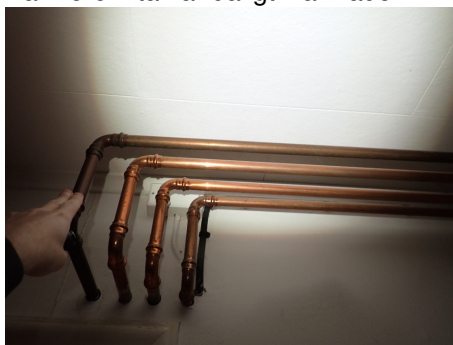
Entré/Hall:

Värmerör i tak är dåligt klamrade.

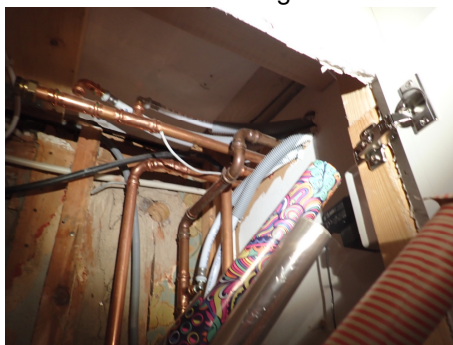
Sovrum 1:

Vatten/värmerör är dåligt klamrade i klädskap.

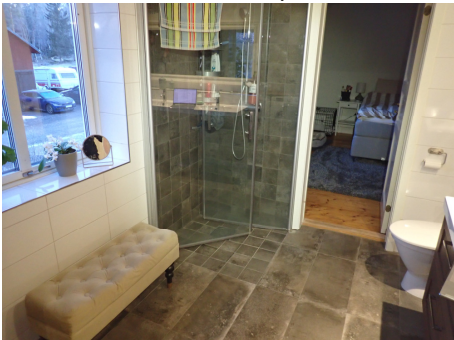
Trapp/hall:	-----
WC/dusch/tvättstugan:	<p>Tätskikt bakom kakel och under klinker är ej besiktningsbart.</p> <p>Dörr/fönster i våtzon 1, placerade nära duschdelen (avskilt med duschvägg).</p>

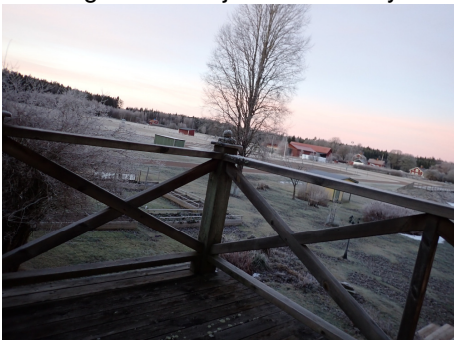
Sovrum 2:	-----
Sovrum 3:	-----
Balkong:	<p>Balkongstaket är ej korrekt fallskyddat/krypsäkrat.</p>

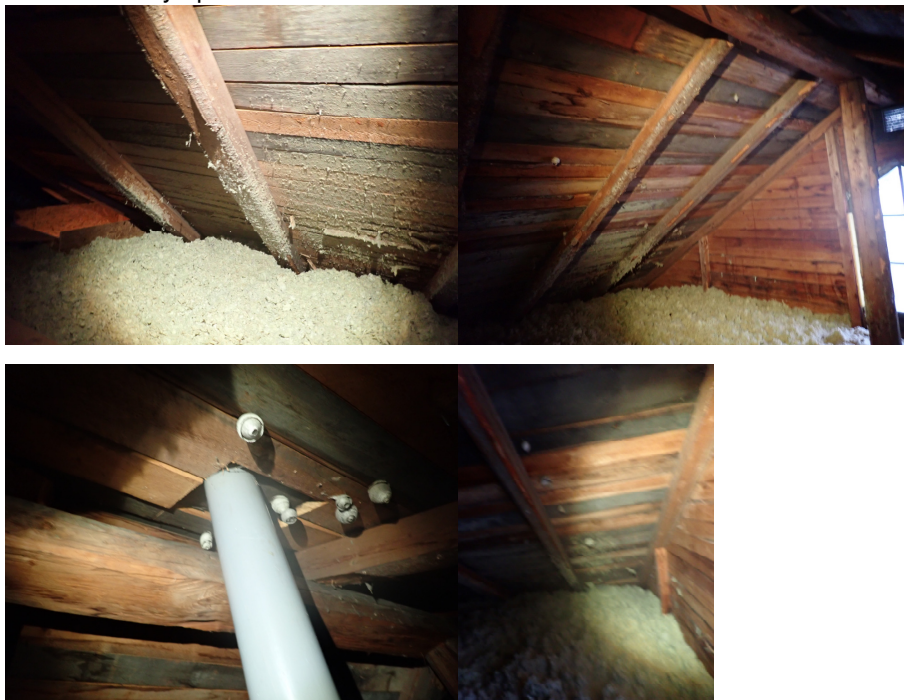
**Vind**

Nockvind är besiktigad från landgång.

Sidovind är besiktigad utanför sovrum 4.

Inklädda snedtak/vindar under låglutande tak är en känd riskkonstruktion. Se även riskanalys punkt 3:3.

- 3:2** Avsaknad av tätskikt och golvbrunn i pannrumsdelen ger en stor risk för fukt, mögel och/eller rötrelaterade skador vid eventuellt läckage.
- 3:3** Inklädda snedtak/låglutande tak är en riskkonstruktion, om ventilationen mellan innertaket och yttertaket är felaktig och/eller bristfällig finns risk för att den varma luften som stiger upp ifrån inomhusmiljön inte kan ventileras bort, luften kondenserar då och kan ge upphov till fukt, mögel och/eller rötrelaterade skador i snedtaken eller på vindarna kring.
