Uppdragsnummer 22010235  
2026-035

## ÖVERLÅTELSEBESIKTNING

HARBO-SMEDSBO 1:37  
Täppavägen 9, 740 47 Harbo

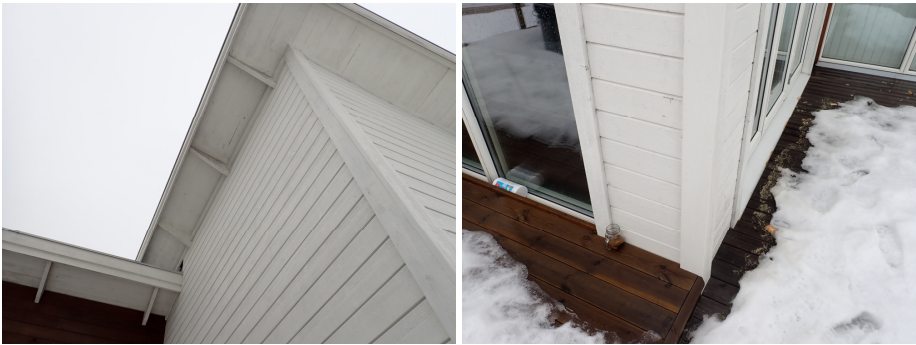
| Fasad: | <p>Fasadpaneler ansluter bitvis mot/nära altantrallar.<br/>Algpåväxt på takfot.</p> |

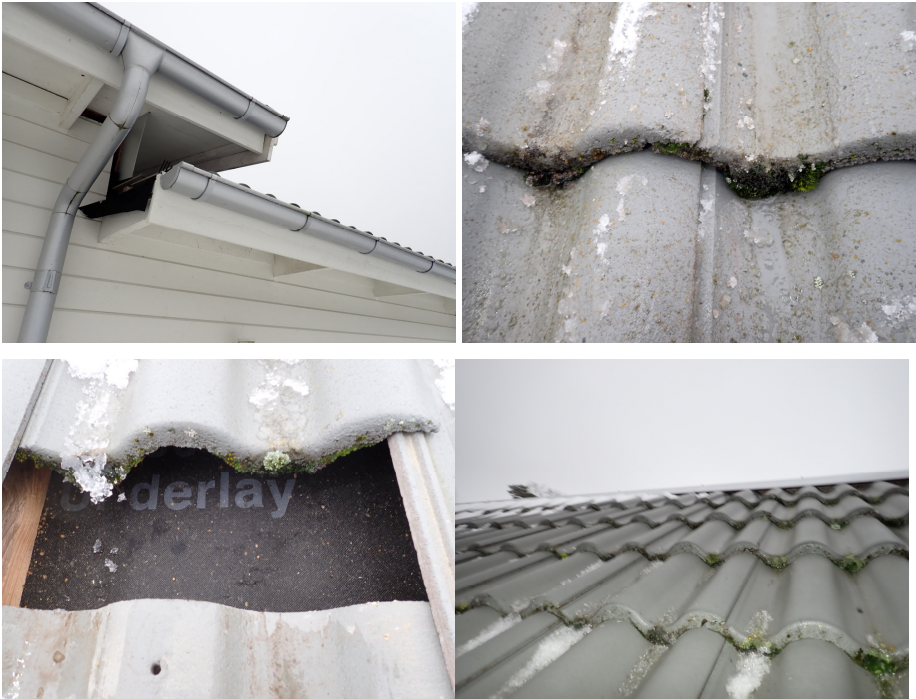
| Yttertak: | <p>Taket är av säkerhetsskäl endast besiktigad begränsat från markstege vid takfot samt i anslutning till takstegar.</p> <p>Vindskivsbit saknas lokalt utanför vardagsrum.<br/>Begynnande mosspåväxt på betongpannorna mot skuggsida.<br/>Partier av taket var vid besiktningen snötäckt.</p> |

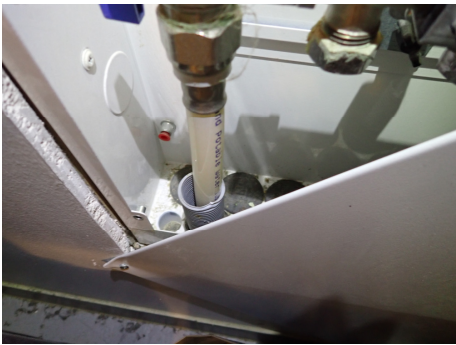
| Pannrum/garage: | Fördelarcentral för golvvärmesystem saknar skvallerrör (avslutas i isolering).<br> |

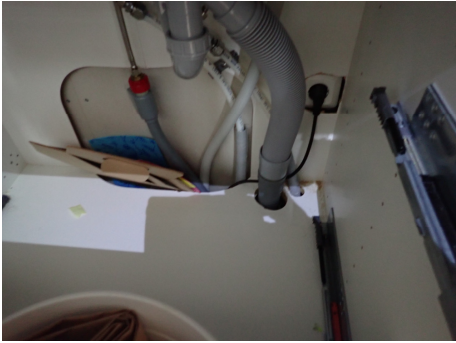
| Kök/matplats: | Spillskydd saknas under kyl/frys.<br>Tät botten saknas i diskbänksskåpet.<br>Kökskranen är något lös vid kranhals.<br> |

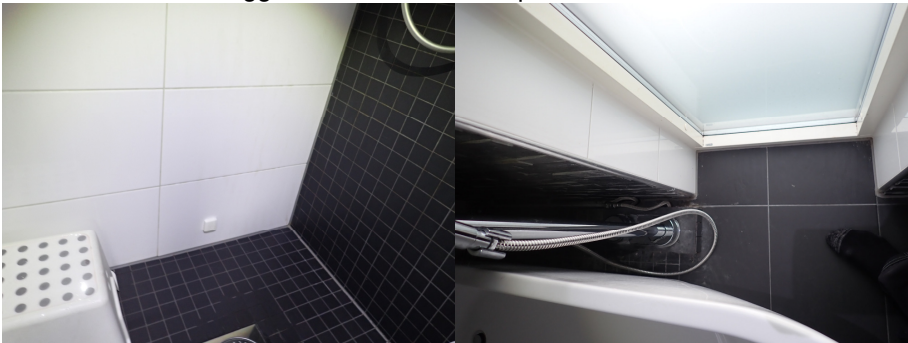
| WC/dusch/badrum: | <p>Fönster i våtzon 1, placerat vid badkar.<br/>Skvallerrör från intilliggande säkervattenskåp kommer ut i våtzon 1, dusch.</p> |

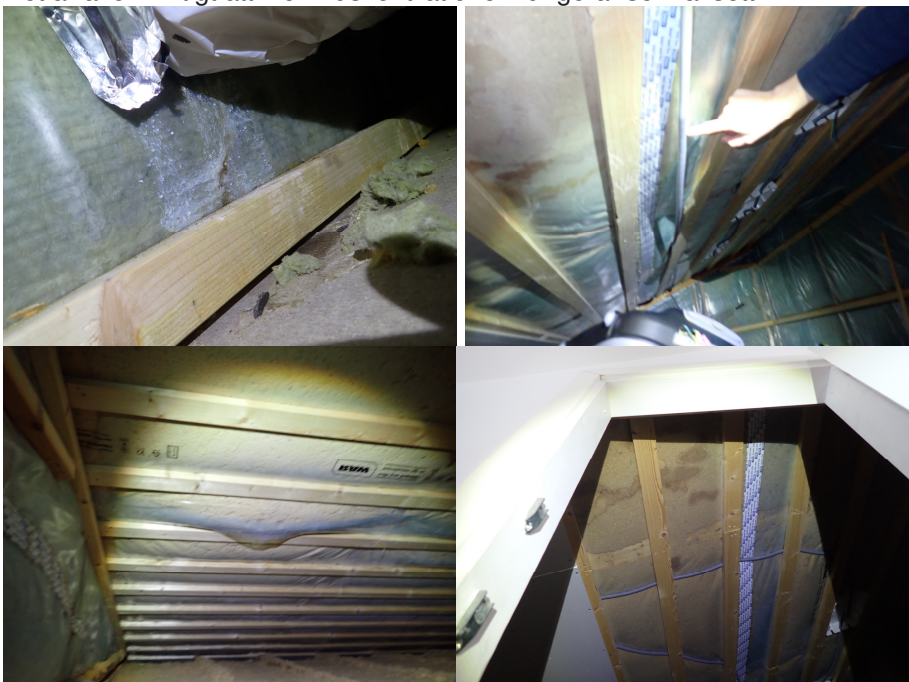
Husets ångspärr är dåligt tejpad/tejpen har släpp på flertalet ställen.  
Fukt och dålig isoler kring utblås från ventilationssystemet.  
Missfärgningar i isolering vid lucka ovan klädkammare 3, se säljarens upplysningar.

Inklädda delar av parallelltakens ångspärrar och luftspalter är inte möjliga att kontrollera. Konstruktionen utgår därmed ur besiktningen. Denna takkonstruktion är en utsatt konstruktion då den förutsätter korrekta luftspalter och ångspärrar om dessa ej fungerar som avsett finns risk för kondensador. Det är även viktigt att inomhusventilationen fungerar som avsett.

Ångspärren ska tejpas bättre.

Området kring utluften från ventilationsaggregatet (vid fasad utsläpp) ska åtgärdas/isoleras/tätas korrekt.
