Uppdragsnummer 22010235  
2026-037

## ÖVERLÅTELSEBESIKTNING

HEBY ÖSTA 1:31  
Östa 602, 740 44 Tärnsjö

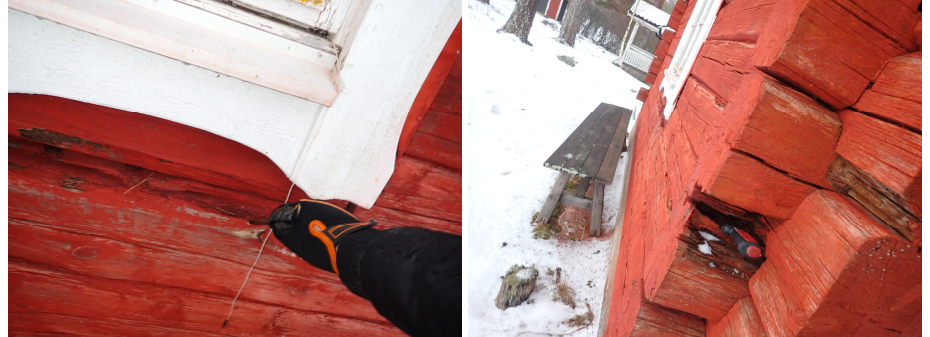
Timmer fasaden har på gavelsidan mot vardagsrum för originalhuset skador och otäta delar.  
Fasadpaneler är allmänt urblekta i färgen.  
Fasadpaneler ansluter in mot altantrall vid entrédel.

Fortsatt tekniskutredning

Skadornas orsak och omfattning ska klarläggas för att sedan åtgärdas.

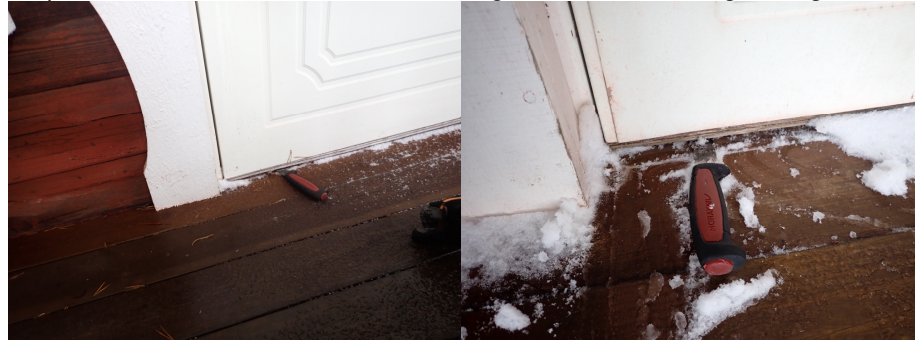
Fotplåtar saknas under dörrtröskel för originalhuset samt för gäststuga.

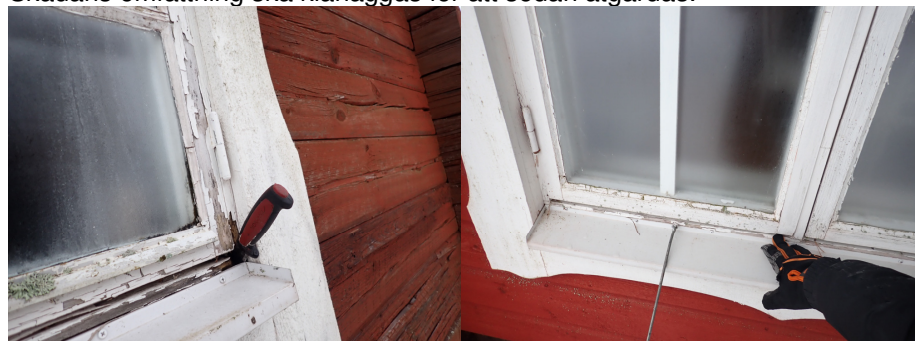
Kraftiga färg och kittsläpp noteras generellt på fönster.

Kraftig rötskada på fönster på gavel för gästhuset.

Fortsatt tekniskutredning

Skadans omfattning ska klarläggas för att sedan åtgärdas.

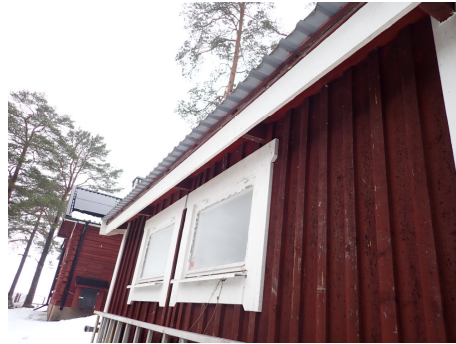
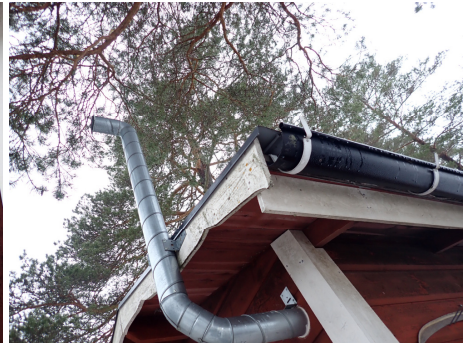
Hängränna saknas på förrådets tak.

Stuprör och del av hängränna saknas på WC byggnad.

Flack taklutning på farstukviststaket.

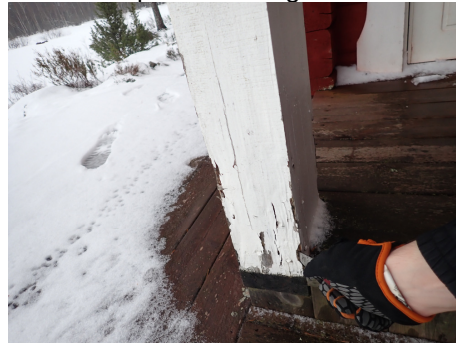
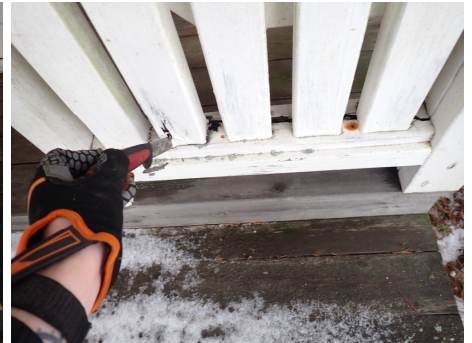
Rötskador på bärande stolpe vid entrédel.

Rötskador på staket till gästhus.
