Utlåtande över

ÖVERLÅTELSEBESIKTNING

HARBO-STALBO 2:2
Stalbo 235, 740 47 Harbo

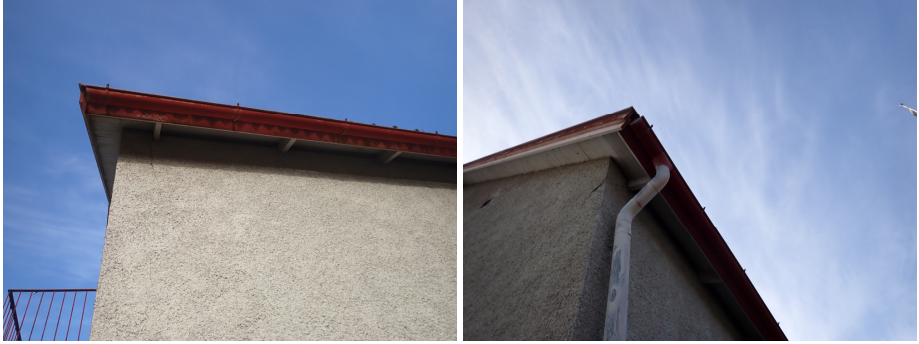
Mark:	-----
Grundmur/Hussockel:	<p>Källare är en känd riskkonstruktion.</p> <p>Riskanalys Risk föreligger för att trädetaljer samt övrigt organiskt material som ansluter eller ansluts mot golv och väggar (trösklar, limmer, textil, papperstapeter och dylikt) i nederplanet ha/få fukt, mögel och rötelaterade skador med anledning av normalt förekommande fuktvandring genom grundmurar och golv samt om brister förekommer i dagvattenledningar, dränering och tätskikt.</p>
Fasad:	<p>Sprickor noteras upp mot takfot/takstolar på ytterhörn ovan kök och ovan vardagsrum (mot baksidan).</p>

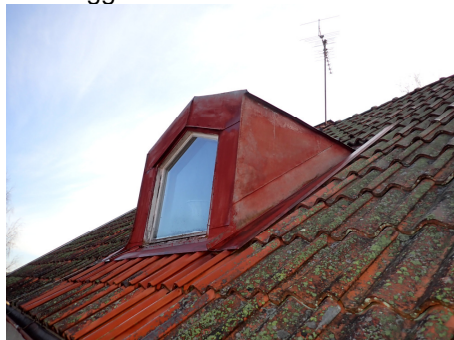
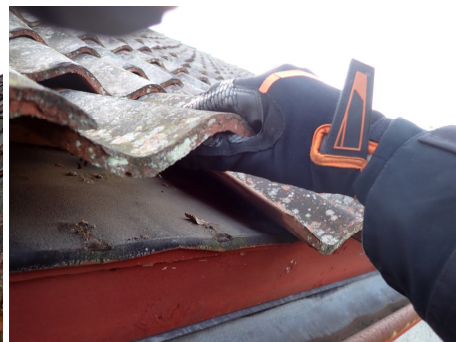
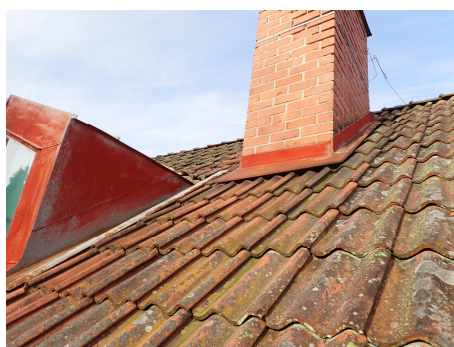
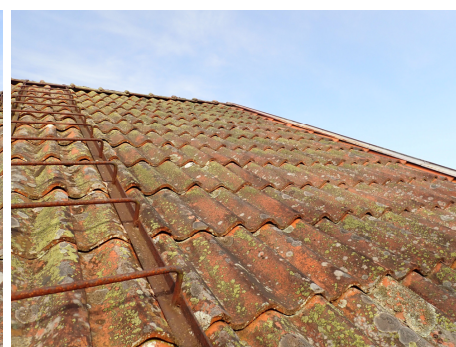
Taket är av säkerhetsskäl endast besiktigad begränsat från markstege vid takfot från båda sidor.

Äldre torr och spröd underliggande takpapp.

Äldre takplåtar med rostangrepp för kupor och takgenomföringar.

Av åldersskäl och konstaterade brister är yttertaket åldersmässigt avskrivet.

Med anledning av att den underliggande takpappen är torr och spröd i kombination med dåliga takgenomföringar, äldre takplåtar kring takkupor, och lavpåväxt på takpannorna ökar risken för att läckage kan komma att uppstå.

Om läckage inträffar kan fukt, mögel och/eller rötrelaterade skador uppstå på underliggande konstruktioner.

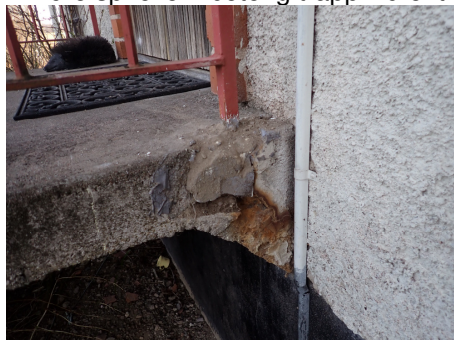
Mindre sprickor i betong trapp vid entré.

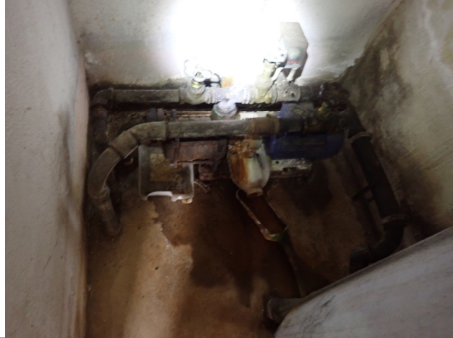
Formellt tätskikt saknas (omgivet av betongkonstruktioner).
Äldre golvbrunn av gjutjärn med rostangrepp.

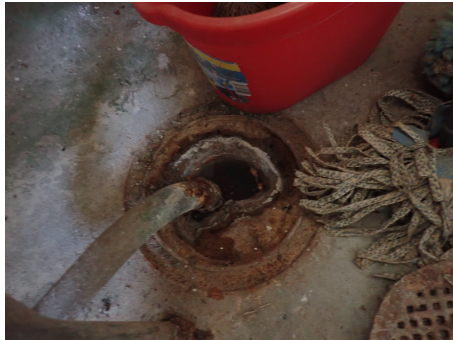
Formellt tätskikt saknas (omgivet av betongkonstruktioner).
Äldre golvbrunn av gjutjärn med rostangrepp.

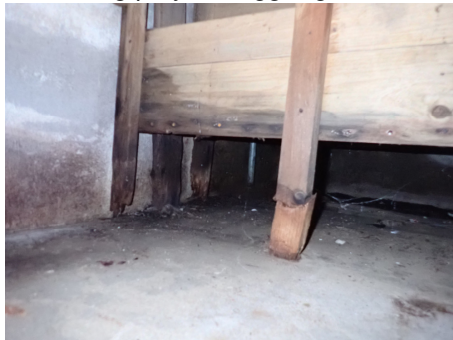
Fuktutslag på ytterväggar/golv, se kommentarer om källare utvändigt.

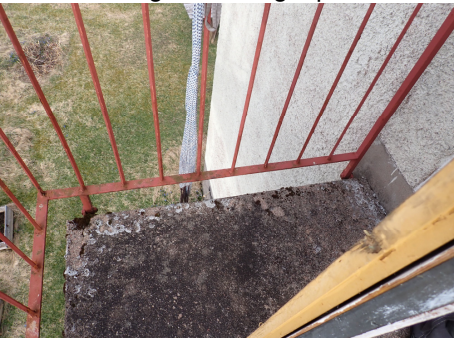
<p>Sidovind 1:</p>	<p>Fuktrosor in mot takkupa, torra vid besiktningen.</p>  
<p>Sovrum 3:</p>	<p>-----</p>
<p>Sovrum 4:</p>	<p>-----</p>
<p>Sidovind 2:</p>	<p>Fuktrosor in mot takkupa, torra vid besiktningen.</p>  
<p>Sidovind 3:</p>	<p>-----</p>
<p>Balkong:</p>	<p>Äldre balkong av betong, sprickor invid räcke.</p>

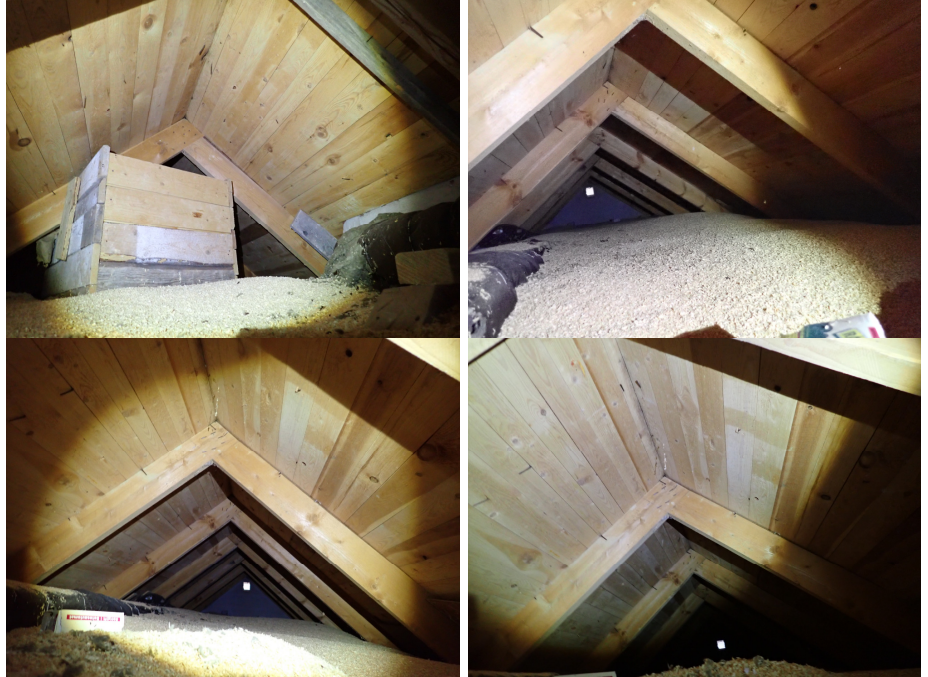
Nockvind är besiktigad från lucka och ca 3 meter runt om.

Inklädda snedtak är en känd riskkonstruktion.

Inklädda snedtak är en riskkonstruktion, om ventilationen mellan innertaket och yttertaket är felaktig och/eller bristfällig finns risk för att den varma luften som stiger upp ifrån inomhusmiljön inte kan ventileras bort, luften kondenserar då och kan ge upphov till fukt, mögel och/eller rötelaterade skador i snedtaken eller på vindarna kring.
