## ÖVERLÅTELSEBESIKTNING

KLAPPSTA 2:2

Mattövägen 13, 811 97 Gysinge

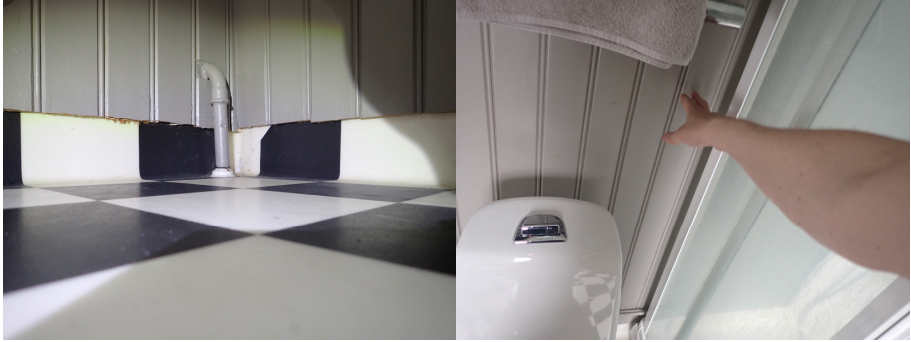
Sidovind 3:	-----
WC/duschkabin/bad:	<p>Flackt fall på golvbeläggningen.  Träpaneler på väggar i våtrum.  Fönster i våtzone 1, placerat vid badkar.  Rör genomföring i golvtätskikt under badkar.</p> <p>Risikanalyt  Träpaneler på väggar är ej avsedda för direkt fuktbelastning, om ytorna vattenbegjuts frekvent kommer fukt, mögel och/eller rötrelaterade skador att uppstå.</p>

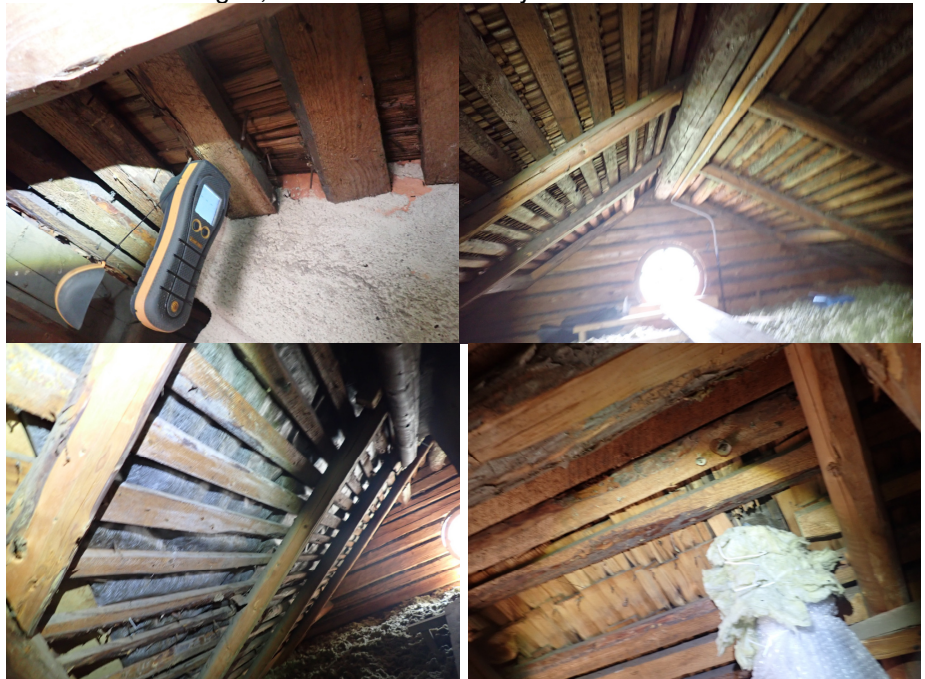
Nockvind är besiktigad från landgång.

En del fuktrosor/ljusinsläpp noteras kring takgenomföringar och takvinklar, torra vid besiktningen, se kommentarer om yttertaket.
