Uppdragsnummer 22010235  
2026-213

## ÖVERLÅTELSEBESIKTNING

HEBY SÖRÅSBO 1:114  
Södra Snickarvägen 1, 740 45 Tärnsjö

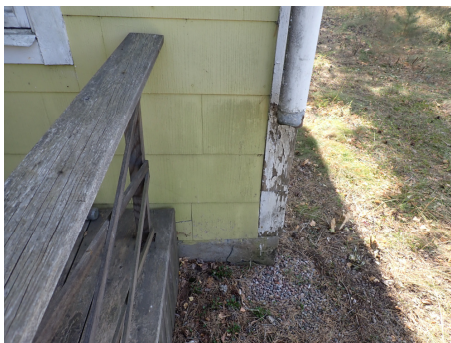
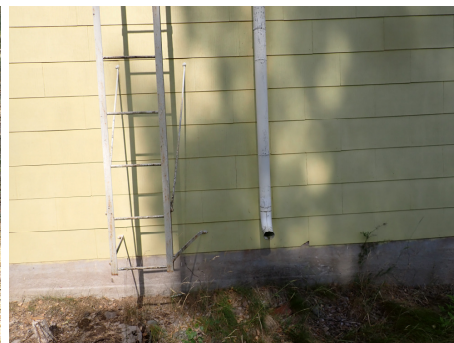
**Mark:**

Stuprör leds ej bort från husets grundläggning.

Dagvatten som inte leds bort från husgrunden ökar fuktbelastningen på grundkonstruktioner vilket kan leda till fukt, mögel och eller rötelaterade skador i närliggande konstruktioner

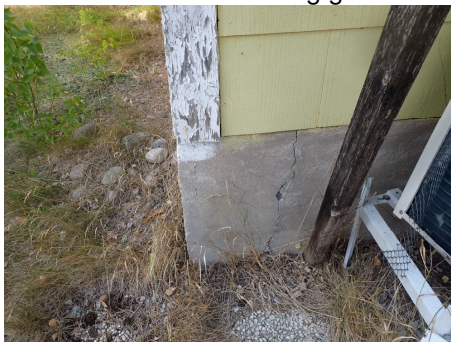
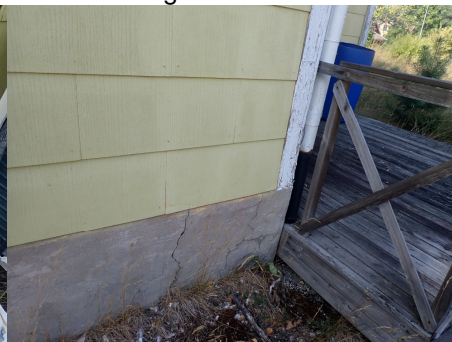
**Grundmur/Hussockel:**

Sprickor i grundmurar, generellt runt huset.

Sprickor i grundmurarna ska hållas under uppsikt för att säkerställa att det är äldre rörelser/sättningskador. Om sprickorna ändrar karaktär ska kontakt tas med fackman för utredning gällande rörelser/sättningar i huset.

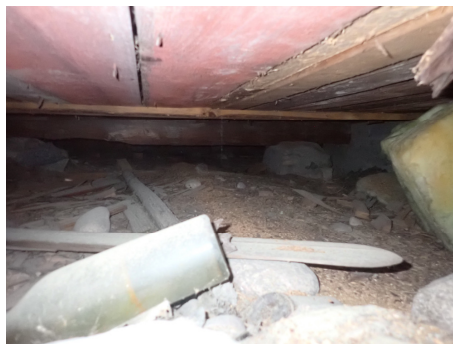
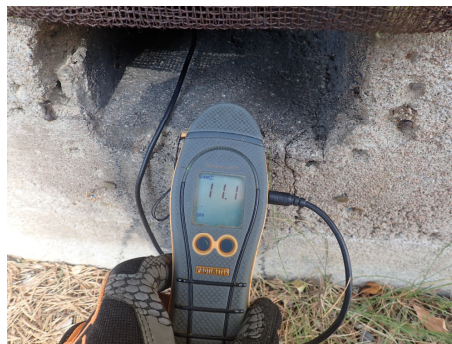
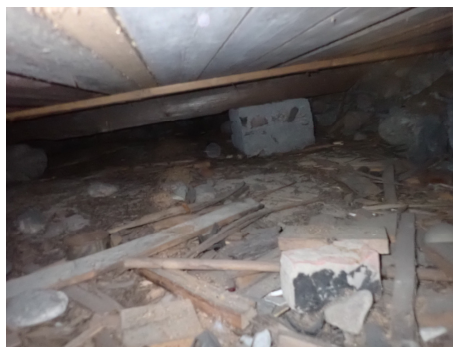
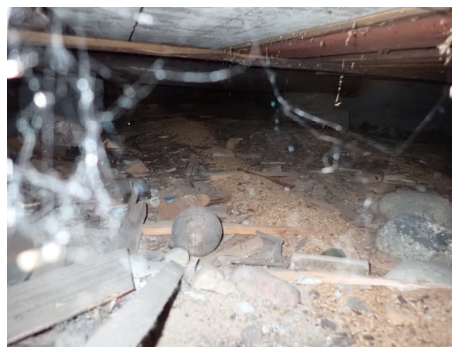
**Torpargrund/Krypgrund:**

Torpargrund/krypgrund är en känd riskkonstruktion. Grunden är endast kontrollerad via 3st grundmursventiler eftersom lucka saknas för besiktning av grunden.

Torpargrunder betraktas idag som kända riskkonstruktioner och är en känslig konstruktion ur fuktsynpunkt sett bland annat beroende på årstidsvariationer i temperatur och fuktbelastning från mark. Under de perioder då lufttemperaturen utomhus är högre än i grundutrymmet, kommer varm fuktig luft in i ett kallare utrymme och höjer den relativa luftfuktigheten i utrymmet. Torpargrunden är även mer utsatt vid syllar då syllpapp oftast saknas samt att dagvatten kan leta sig in på syllen via grundmuren. Risk för skador föreligger och skador kan uppstå såsom fukt, mögel och rötelaterade skador som möjlig följd.

Vid fuktkvotsmätning noterades värden under rekommenderat gränsvärde.

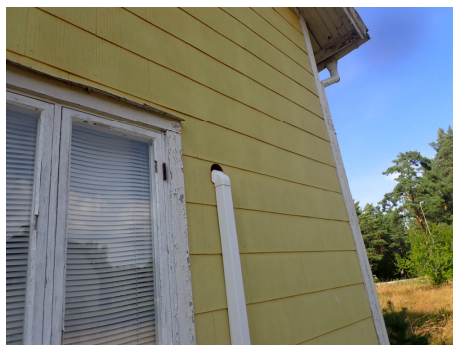
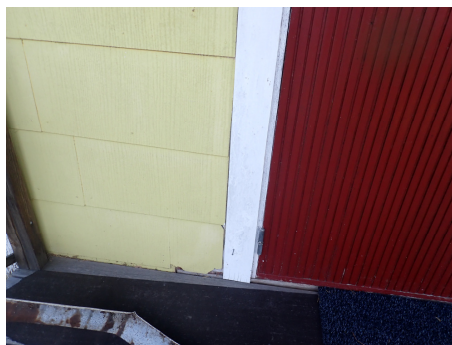
**Fasad:**

Otätt kring fasadgenomföringar för luft/luftvärmepump. Trasiga eternitskivor kring entrédörren.

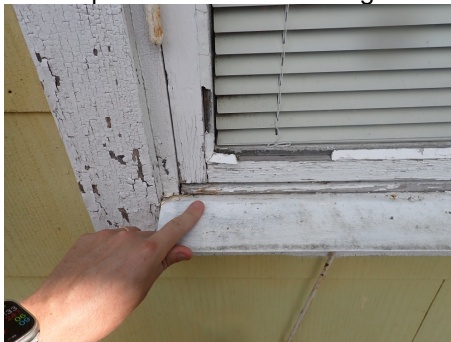
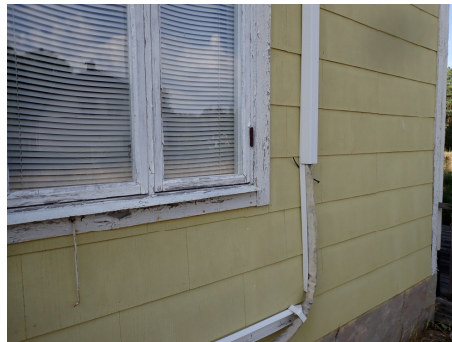
**Fönster:**

Kraftiga färg/kittsläpp på fönster.  
Bakfall på fönsterbleck mot vägsidan.

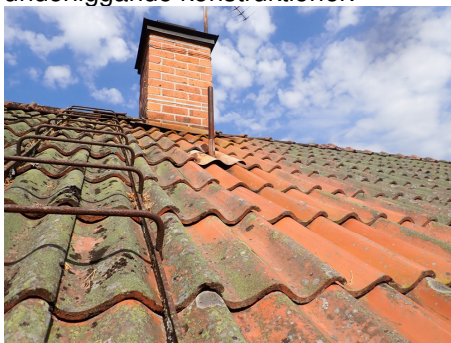
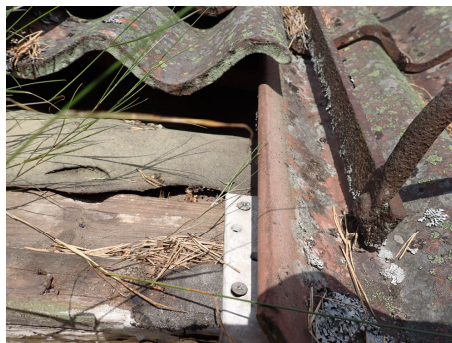
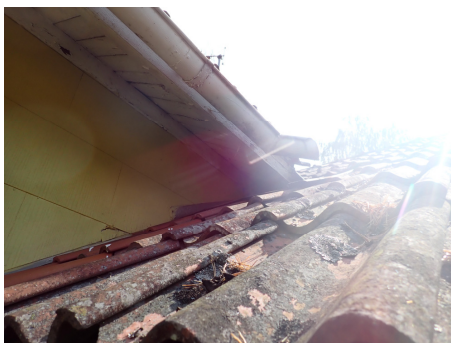
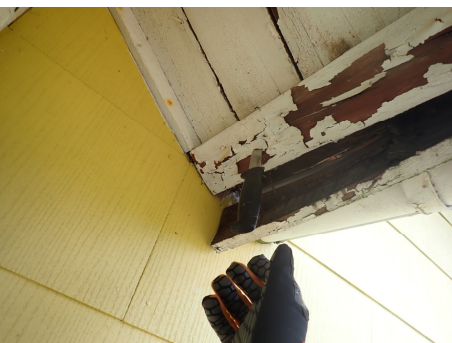
**Yttertak:**

Taket är av säkerhetsskäl endast besiktigad begränsat från markstege vid takfot.

Äldre kraftigt torr och spröd underliggande takpapp.

Äldre takplåtar kring takgenomföringar och rännदार med rostangrepp.

Snedvridna takpannor.

Rötskada på takfot ovan matplats.

Hängränna mot baksidan är full av jord/gräs.

Av åldersskäl och konstaterade brister är yttertaget åldersmässigt avskrivet.

Med anledning av att den underliggande takpappen är torr och spröd i kombination med dåliga takgenomföringar, snedvridningar på takpannorna ökar risken för att läckage kan komma att uppstå/uppstått. Om läckage inträffar kan fukt, mögel och/eller rötelaterade skador uppstå/förekomma på underliggande konstruktioner.

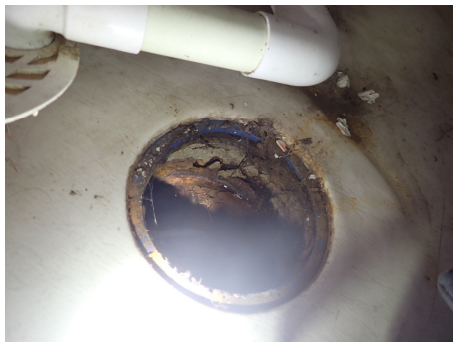
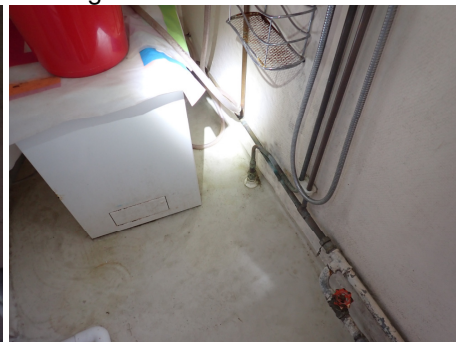
WC/dusch/tvättstuga:

Äldre åldersmässigt avskrivet tätskikt med sprickor/glipor i tätskiktet.

Äldre golvbrunn av gjutjärn med rostangrepp.

Rör genomföringar i golv tätskikt.

Fönster och dörr i våtzone 1, placerade vid duschdelen.

Ventilation saknas.

Missfärgningar på väggar.

Med anledning av ovanstående noterade brister/svaga punkter är våtrummet i stort behov av renovering. Beakta att under/bakomliggande fukt, mögel och/eller rötskador kan förekomma i anslutningen till våtrummet.

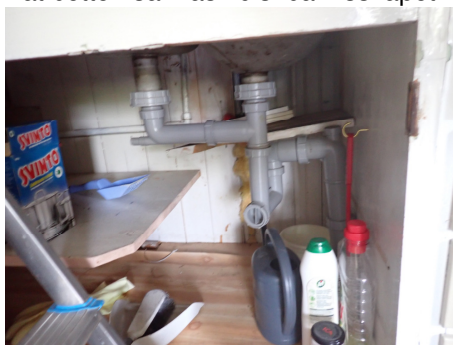
Kök/matplats:

Tät botten saknas i diskbänksskåpet.

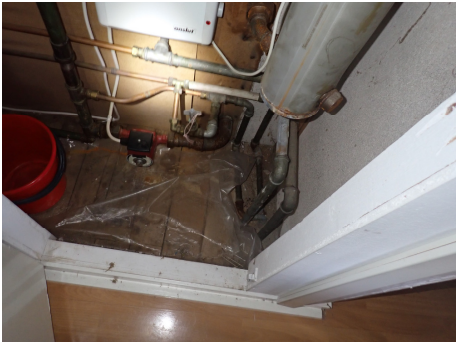
| Pannrumsdela: | <p>Utrymmet saknar tätskikt/golvbrunn.</p> <p>Risikaaalys</p> <p>Varmvattenberedare och värme/vattensystem är placerat i ett utrymme utan tätskikt/fuktskydd och kan vid läckage orsaka fukt, mögel och/eller rötrelaterade skador.</p> |

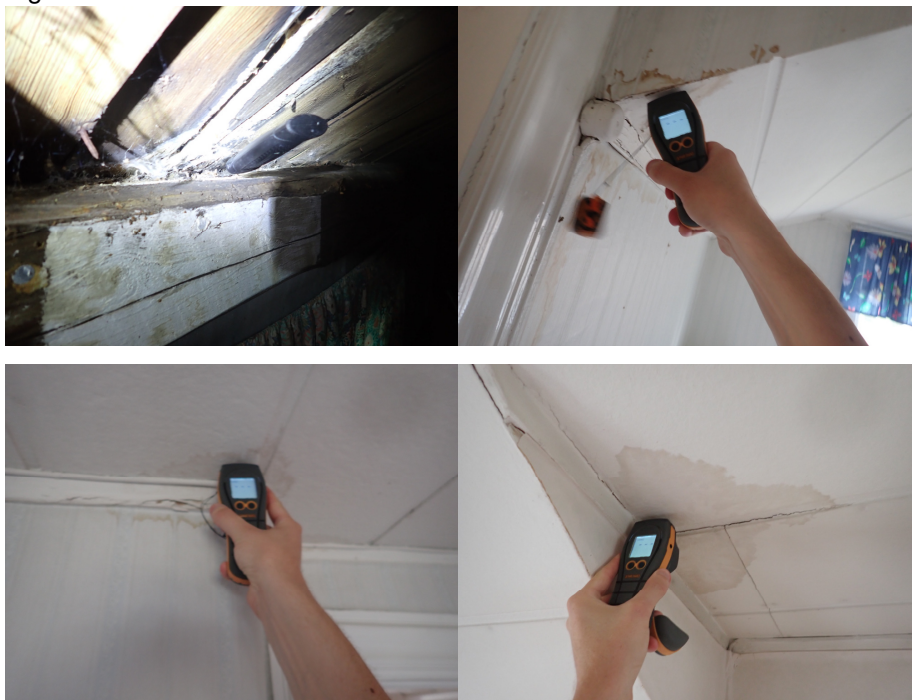
Allmänt överplan:

Kraftiga fuktrosor noteras i hall, sidovind 1, sovrums 1 och 2. På sidovind 1 noteras även svamp/mögel påväxt samt röta.

Orsaken till och omfattning av skadorna ska klarläggas för att sedan åtgärdas.
