ÖVERLÅTELSEBESIKTNING

**Kil 3:46
Lillebovägen 24B
132 36 Saltsjö-Boo**

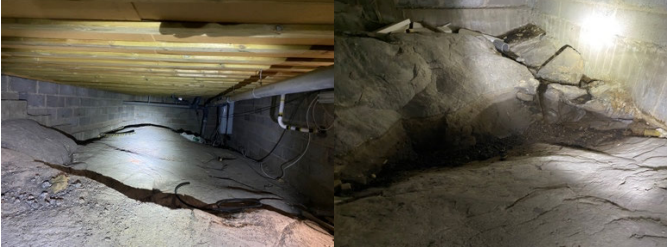
Krypgrund:	<p>Krypgrunden är en riskkonstruktion. Spår av vattensamlingar noteras på berg. Tryckimpregnerat virke finns i konstruktionen. Grunden bedöms som torr i dagsläget. Se riskanalys.</p>

- Krypgrunder betraktas idag som kända riskkonstruktioner och är en känslig konstruktion ur fuktsynpunkt sett bland annat beroende på årstidsvariationer i temperatur och fuktbelastning från mark.

Under de perioder då lufttemperaturen utomhus är högre än i grundutrymmet, kommer varm fuktig luft in i ett kallare utrymme och höjer den relativa luftfuktigheten i utrymmet. Risk för skador föreligger och skador kan uppstå såsom fukt, mögel och rötelaterade skador som möjlig följd.

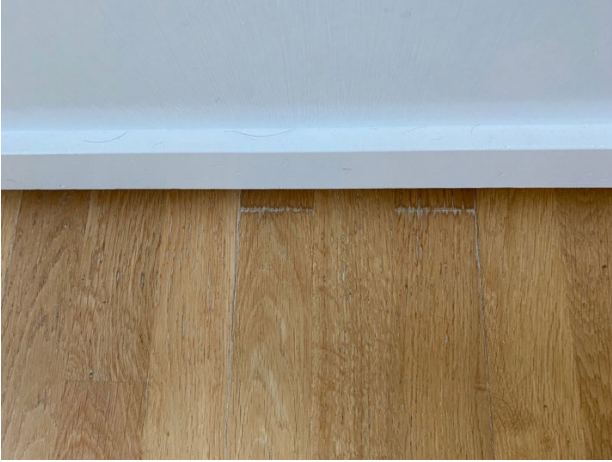
Entréhall:	---
Vardagsrum:	<p>Mindre missfärgning noteras på golvet vid dörr på grund av regn och dörren var öppen. Denna bedöms som torr. För övrigt inget att notera.</p>

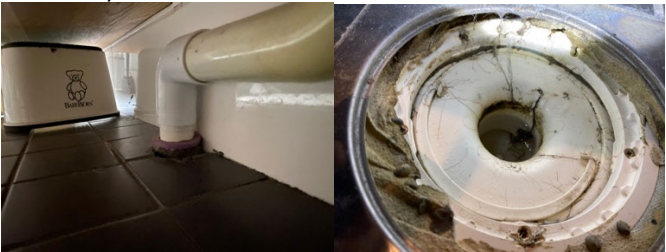
Kök/matplats:	<p>Fuktskydd finns inte i botten av diskbänsskåp, diskmaskinen och slangar är ej fastsatta till diskmaskinen. Se riskanalys.</p>
Sovrum 1:	---
Sovrum 2:	---
Badrum:	<p>Avloppsrör i golv till handfat ligger för nära väggen. Golvbrunnsmanschetten sticker ut under klämringar och enstaka skruv saknas. Se riskanalys.</p>

- Avsaknaden av en vattentät botten vid en golvvärme/tappvattenfördelare är en risk på grund av fukt, risk finns att ett eventuellt läckage inte upptäcks i tid, vilket kan orsaka vatten/ fuktrelaterade skador på kringliggande konstruktioner.

- Avsaknaden av fuktskydd i diskbänkskåpet/ under diskmaskinen samt att slangar till diskmaskinen ej är klamrade mot väggen är en risk på grund av fukt, risk finns att ett eventuellt läckage inte upptäcks i tid, vilket kan orsaka vatten/ fuktrelaterade skador på kringliggande konstruktioner.

- När golvbrunnsmanschetten sticker ut under klämringen i golvbrunnar och skruvar saknas till klämringen samt att avlopps rör ligger nära väggen finns en ökad risk för att få fuktrelaterade skador på golv/vägg och på kringliggande konstruktioner.
