## Utlåtande över ÖVERLÅTELSEBESIKTNING

EKERÖ-VÄSBY 43:353  
Senapsvägen 13, 178 35 Ekerö

## ÖVERLÅTELSEBESIKTNING FÖR SÄLJARE

Uppdragsgivare:	Samma som ovan
Uppdragsnummer:	<b>2024-082</b>

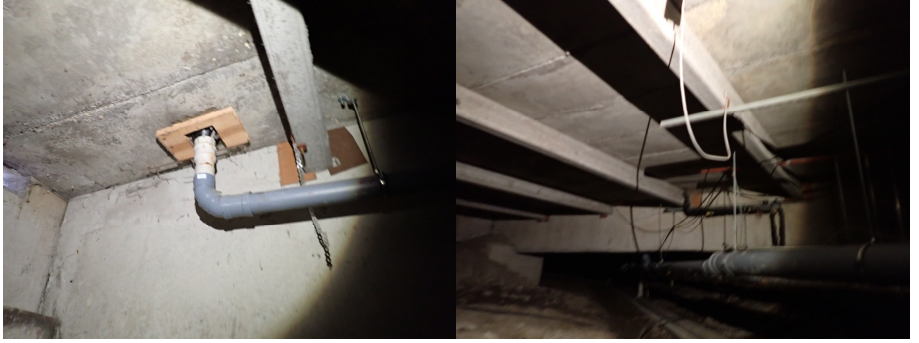
Mark:	-----
Grundmur/Hussockel:	<p>Krypgrund är besiktigad</p>

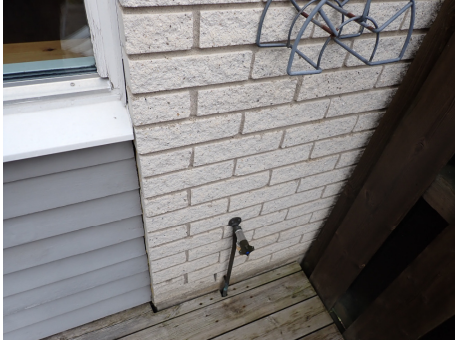
Fasad:	<p>Lokala missfärgningar på målad träpanel. Mindre glipa mellan kalksandstensfasad och fönster mot baksidan. Vattenutkastare mot baksidan är ej automatiskt fryssäkrad.</p>

Fönster/Dörrar:	<p>Isolerglas är äldre än 30 år (risk finns för ålderslitage med läckage/punktering som en följd).</p> <p>Rötskador på delar kring/på fönster. Färgsläpp på trädetaljer kring fönster.</p>

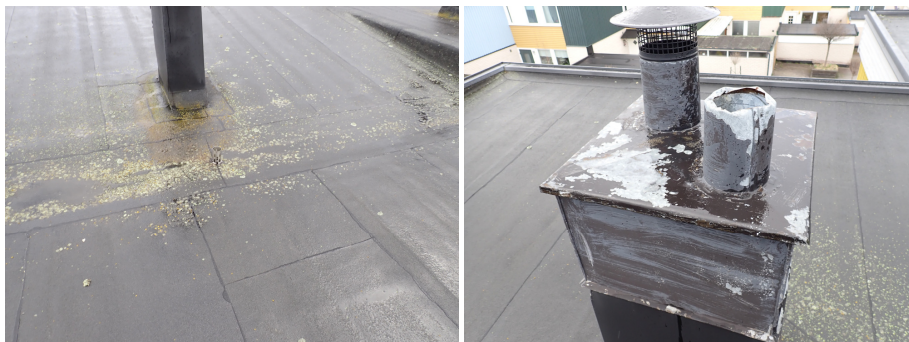
## Yttertak:

Motfallstak med invändig avvattnings är en känd riskkonstruktion. Äldre takplåtar med rostangrepp kring takgenomföringar/ventilationshuvar. Med anledning av ovanstående noterade brister/svaga punkter se även riskanalys punkt 3:1.

- 3:1** Motfallstak med invändig avvattning är en känd riskkonstruktion, risk finns för att fukt, mögel och/eller rötelaterade skador kan uppstå om brister uppstår i anslutningar/skarvar för avlopp och/eller runt anslutningen mellan takpapp och takbrunn. Risk finns även för att eventuella stopp i takbrunnen kan orsaka vattensamlingar på taket medovanstående skador som följd.

Dåligt tätade och rostangripna takplåtar/äldre takgenomföringar kan leda till att dagvatten tränger in på vinden vilket i sin tur kan leda till fukt, mögel och/eller rötelaterade skador på underliggande konstruktioner.

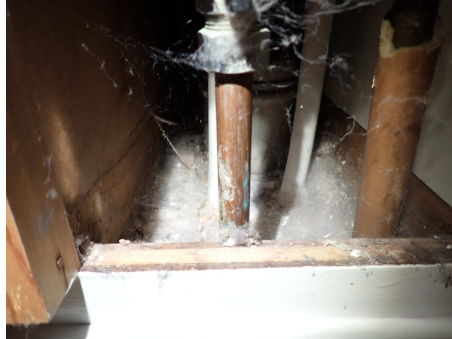
Fuktskydd/fuktlarm saknas bakom lucka i slits vid vattenkopplingar i hall.

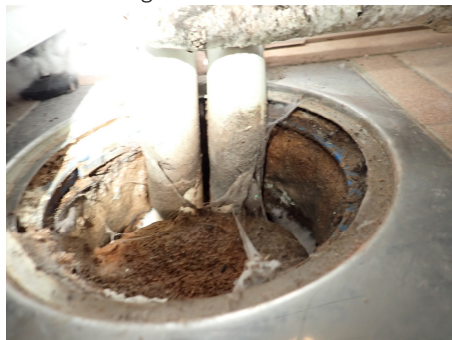
Tätskikt bakom kakel och under klinker är inte besiktningsbart.  
Äldre åldersmässigt avskrivet tätskikt.  
Rör genomföringar i golvtätskikt.  
Äldre gjutjärnsbrunn med rostangrepp.  
Fallet på golvet går på del (vid WC) ej ner mot golvbrunn.  
Med anledning av ovanstående noterade brister/svaga punkter är våtrummet i behov av renovering.

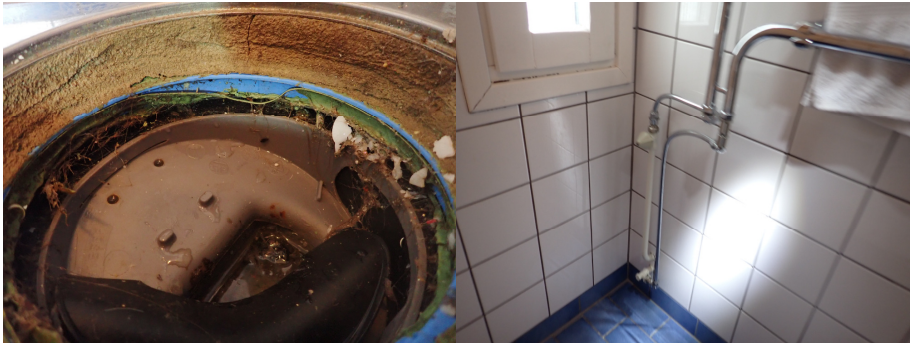
Trapp/hall:	Knarr noteras i trätrappa.
WC/badrum:	<p>Rör genomföringar i golvtätskikt.          Glipa mellan golvbrunn och klämring.          Fönster i våtzon 1, placerat nära badkar.          Golvbrunnsmanschett sticker fram under klämring i golvbrunnen.          Med anledning av ovanstående noterade brister/svaga punkter se även riskanalys punkt 3:2.</p> <p>Tätskikt bakom kakel och under klinker är inte besiktningsbart.          Kvalitetsdokument/våtrumsintyg uppvisades inte.</p>

- 3:2** Rör genomföringar i golvtätskikt innebär en ökad risk för att fukt, mögel och eller rötelaterade skador kan komma att uppstå då det är svårt att täta fullgott runt tappvatten och värmerör.

Fönster i våtzon 1, placerade nära badkar ökar risken för fuktbelastning och väta in mot fönster med risk för skador.

Glipor mellan golvbrunn och klämring ökar risken för att vatten kan tränga ner under tätskiktet i anslutning till golvbrunnen.

Ovanstående kan leda till att fukt, mögel och/eller rötelaterade skador kan förekomma/uppstå i anslutning till noterade brister/risiker.
