## Utlåtande över ÖVERLÅTELSEBESIKTNING Nivå 2

Södernäs 1:128

Strandlinjevägen 12, 139 50 Värmdö

## Överlåtelsebesiktning för säljare enligt SBR-modellen

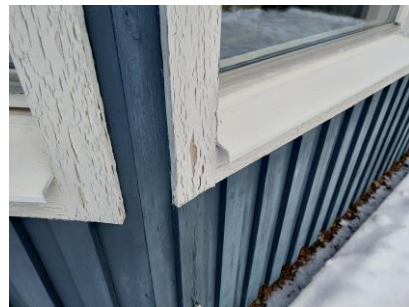
Dessa delar har ett underhålls/ målningsbehov.  
Se riskanalys.

#### **Fasad, fönster, vindskivor**

Virke där underhållsbehov finns riskerar p. g. a. sämre vattenavvisande förmåga att få fuktrelaterade skador.

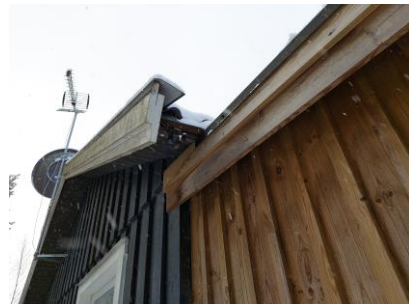
Hängränna vid skärmtaket saknas.

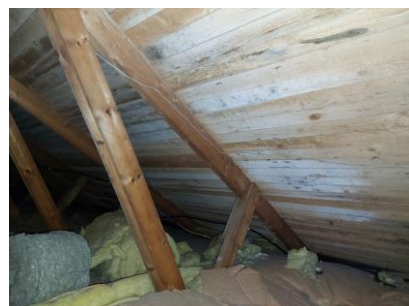
Mikrobiell påväxt på underlagstaket noteras.  
Se riskanalys.  
Fuktmätning är utförd.  
Se fuktmätningsprotokoll.

#### **Vind**

Den mikrobiella påväxten på underlagstaket indikerar att vinden har tillförts fukt inifrån bostaden i den omfattningen att mikrobiell tillväxt varit möjlig. En vind är en känslig konstruktion sett ur fuktsynpunkt och är beroende av en väl fungerande ventilering av bostaden, framför allt av våtrummen. Då varm fuktig luft från bostaden under den kalla delen av året stiger upp till ett kallare utrymme, kan kondensering uppstå på underlagstaket med mögelpåväxt som följd.

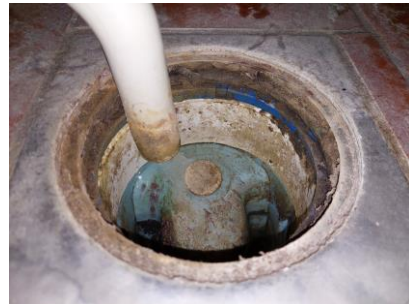
Golvbrunnen bedöms att inte blivit utbytt vid senaste renoveringen (årtal okänt).

Tätskiktet avslutas ovanför klämringen.

#### **Våtrum**

Avvikelser från monteringsanvisningar och branschregler innebär en risk för befintliga eller framtida fuktrelaterade skador i omkringliggande konstruktioner.

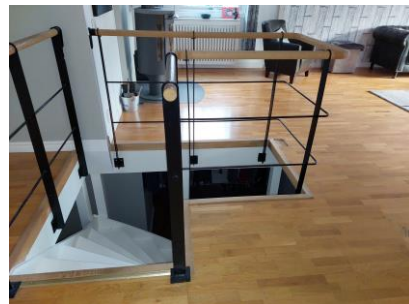
Trappräckets utformning följer inte byggnormen.

Räcke saknas helt ned i trappan.

Risk för fall/personskada.
